**DIAGNÓSTICO E PRIORIZAÇÃO DE MANIFESTAÇÕES  
PATOLÓGICAS EM EDIFICAÇÕES PÚBLICAS PARA  
MANUTENÇÃO PREDIAL PELO MÉTODO GUT**

**Wadylla Lopes Oliveira Baiochi Veronese**

**Gisleiva Cristina dos Santos Ferreira**

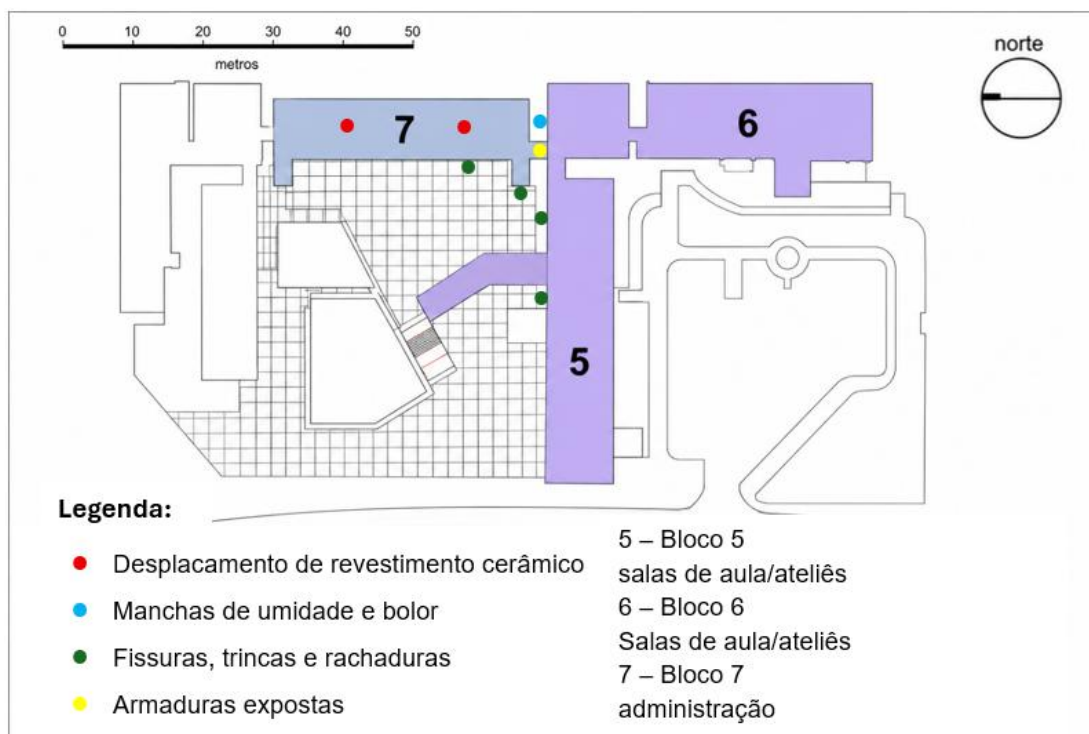
Figura 3 – Localização das manifestações patológicas

A Figura 3 apresenta a localização dos pontos onde foram identificadas as manifestações patológicas durante as inspeções.

De acordo com a Figura 3, as manchas de umidade e bolor foram identificadas predominantemente na fachada com orientação leste, caracterizada pela baixa exposição solar direta. As áreas com menor incidência de radiação solar tendem a apresentar maior retenção de umidade por períodos prolongados, uma vez que a ausência de insolação dificulta a secagem do revestimento externo. Essas condições favorecem a colonização biológica, tornando essas superfícies mais suscetíveis ao desenvolvimento de fungos e mofo (PEREDA; SÁEZ-PÉREZ, 2026).

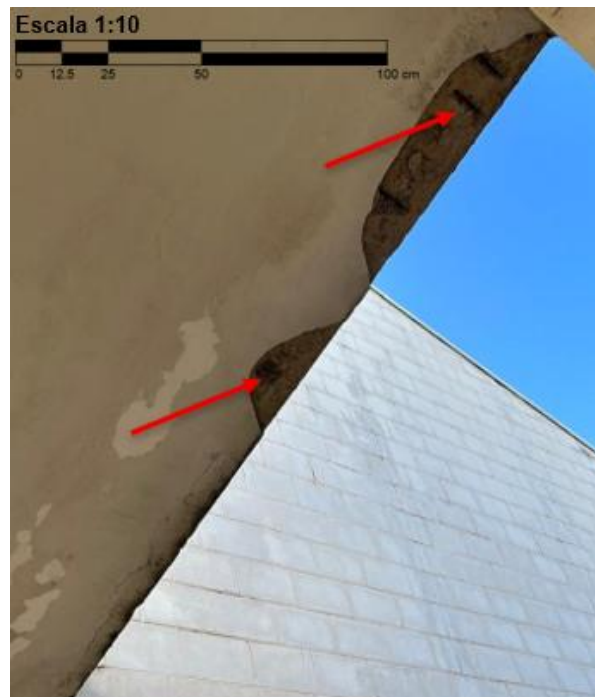
Figura 4 – Armadura exposta

A manifestação observada na Figura 4 corresponde à armadura exposta, evidenciada por deslocamento do cobrimento de concreto, exposição das barras de aço, presença de corrosão (ferrugem) e fissuras adjacentes à área deteriorada. A deterioração foi constatada nas extremidades de lajes, em áreas expostas à ação direta de chuva e intempéries.

A exposição da armadura pode ocorrer devido a erros no projeto, falhas na execução da obra, cobrimento insuficiente do aço, ou ainda por agentes externos que degradam o concreto (HELENE, 1992).

A manifestação patológica observada na Figura 4 pode estar relacionada à corrosão das armaduras induzida por carbonatação do concreto, agravada por exposição à umidade e à falta de manutenção preventiva. De acordo com Reddy *et al* (2002), a penetração de CO<sub>2</sub> reduz o pH do concreto, permitindo o início do processo de corrosão. A expansão dos produtos da corrosão gera tensões internas no cobrimento, resultando em fissuração e, posteriormente, o deslocamento do concreto.

| <b>Manifestação patológica</b> | <b>Gravidade (G)</b> | <b>Urgência (U)</b> | <b>Tendência (T)</b> | <b><math>G \times U \times T</math></b> | <b>Prioridade</b> |
|---|---|---|---|---|---|
| Armadura exposta com sinais de corrosão | 5 | 5 | 5 | 125 | 1° |

Segundo Helene (1992), a reparação de armaduras expostas em estruturas de concreto, especialmente em casos de corrosão, envolve a remoção do concreto deteriorado, limpeza da armadura, aplicação de um inibidor de corrosão ou passivador de armaduras e proteção da armadura contra futuras corrosões. Também ressalta a necessidade de um cobrimento adequado da armadura com concreto, conforme estabelece a norma técnica NBR 6118 (ABNT, 2026), para garantir sua proteção contra a corrosão.

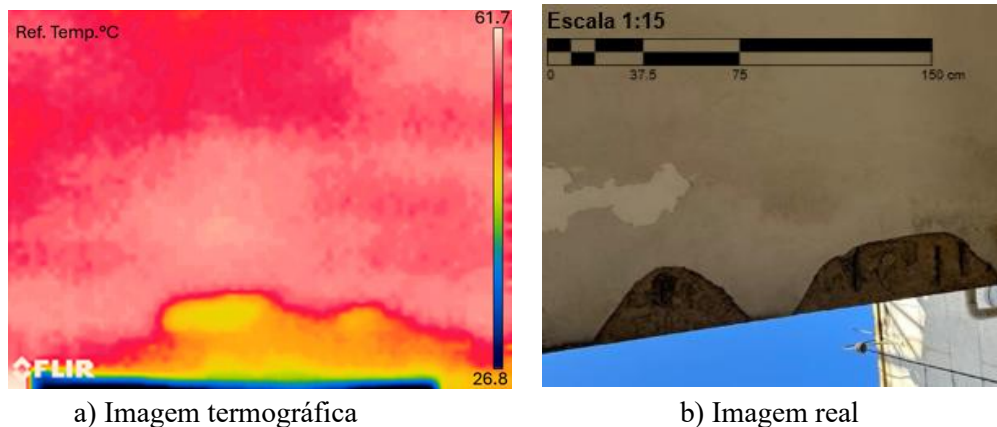
Figura 5 – Imagem termográfica da região com armadura exposta

Como complemento à inspeção visual, foi realizada uma análise termográfica da região afetada, utilizando uma câmera de imagem térmica. Na Figura 5a é possível identificar áreas com contrastes significativos de temperatura entre zonas saudáveis e regiões com anomalias, e na Figura 5b a imagem do mesmo local para efeitos de comparação. As áreas próximas à armadura exposta apresentaram menores temperaturas, com zonas mais frias, indicando provável presença de umidade acumulada (devido à infiltração pela fissuração e pela perda do cobrimento do concreto) e zonas de maior temperatura nas partes onde não houve deslocamento do concreto.

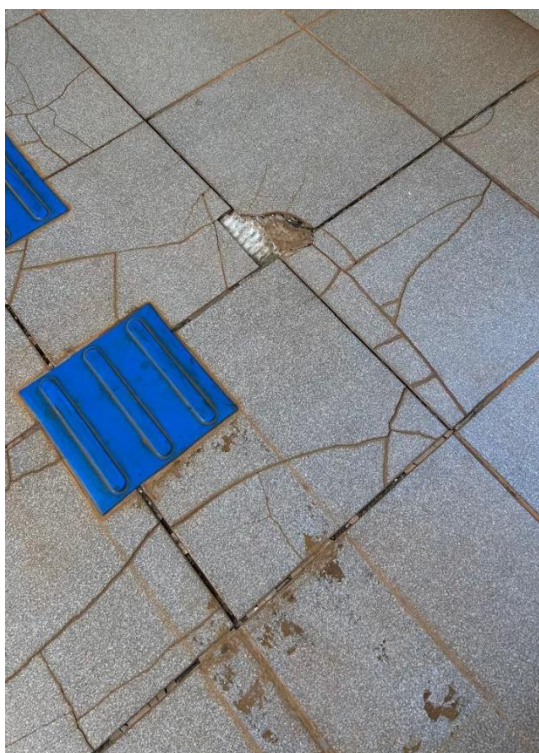
Figura 6 – Fissuras no revestimento cerâmico

A inspeção visual do piso cerâmico evidenciou uma manifestação patológica caracterizada pelo descolamento das placas cerâmicas, acompanhada de fissuras múltiplas (Figura 6) e som cavo ao pisar em diversas áreas. Em algumas regiões, as placas já se encontram destacadas ou removidas, como mostra a Figura 7, evidenciando a falta de aderência entre a argamassa colante e a superfície inferior do azulejo.

A ocorrência de deslocamento cerâmico pode estar associada à incapacidade do revestimento cerâmico de acompanhar as deformações do substrato estrutural, sejam elas decorrentes de recalques, flechas, variações térmicas ou movimentações higroscópicas, resultando em fissuração, perda de aderência e posteriormente o deslocamento (BARROS; SABBATINI, 2001).

| <b>Manifestação patológica</b> | <b>Gravidade (G)</b> | <b>Urgência (U)</b> | <b>Tendência (T)</b> | <b><math>G \times U \times T</math></b> | <b>Prioridade</b> |
|---|---|---|---|---|---|
| Deslocamento de revestimento cerâmico | 3 | 3 | 4 | 36 | 3° |

O reparo deve iniciar com a remoção das placas cerâmicas soltas e fissuradas, incluindo uma faixa de segurança adjacente às áreas afetadas, a superfície da laje deve ser devidamente regularizada e preparada, garantindo rugosidade adequada para a aderência da nova argamassa, em conformidade com a NBR 13753 (ABNT, 1996). Para a recomposição do revestimento, deve-se empregar argamassa colante de classe adequada, aplicando o método de dupla face para garantir maior aderência, além de rejunte flexível capaz de absorver movimentações diferenciais e variações térmicas.

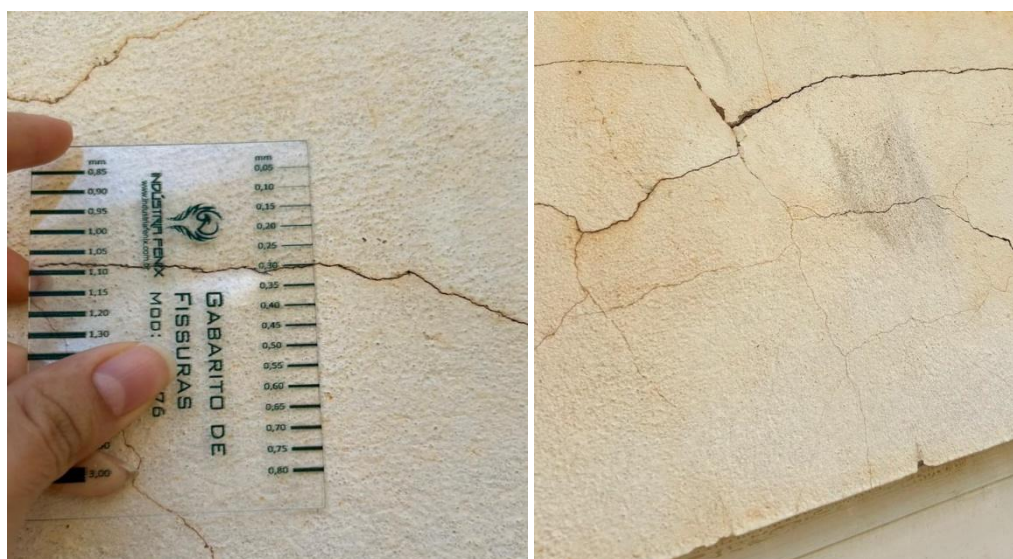
Figura 8 – Fissuras

As Figuras 8 a 10 mostram fissuras, trincas e rachaduras, as espessuras das aberturas variam de 0,3 mm a > 3,0 mm (conforme o gabarito).

As fissuras observadas na viga podem ser atribuídas a uma combinação de fatores estruturais e construtivos. Segundo Duarte (1998), as fissuras são causadas por tensões de tração, podendo ser causadas por esforços de compressão, por esforços de cisalhamento ou tração direta. A presença de fissuras longitudinais também pode estar associada à expansão provocada pela

Caso não haja intervenção, a continuidade da abertura das fissuras pode comprometer a segurança estrutural, além de facilitar a penetração de água e agentes agressivos, intensificando o processo de corrosão das armaduras e agravando o desempenho da estrutura ao longo do tempo (WHANG *et al.*, 2024).

Antes de qualquer intervenção, é essencial realizar uma análise estrutural para verificar a origem exata da fissuração e avaliar o risco de comprometimento da segurança da estrutura. Se a fissura for estável e não houver risco estrutural, o reparo pode ser feito por injeção de resina epóxi, que promove a colagem das faces da fissura e restaura a integridade do elemento (SOUZA; RIPPER, 1998).

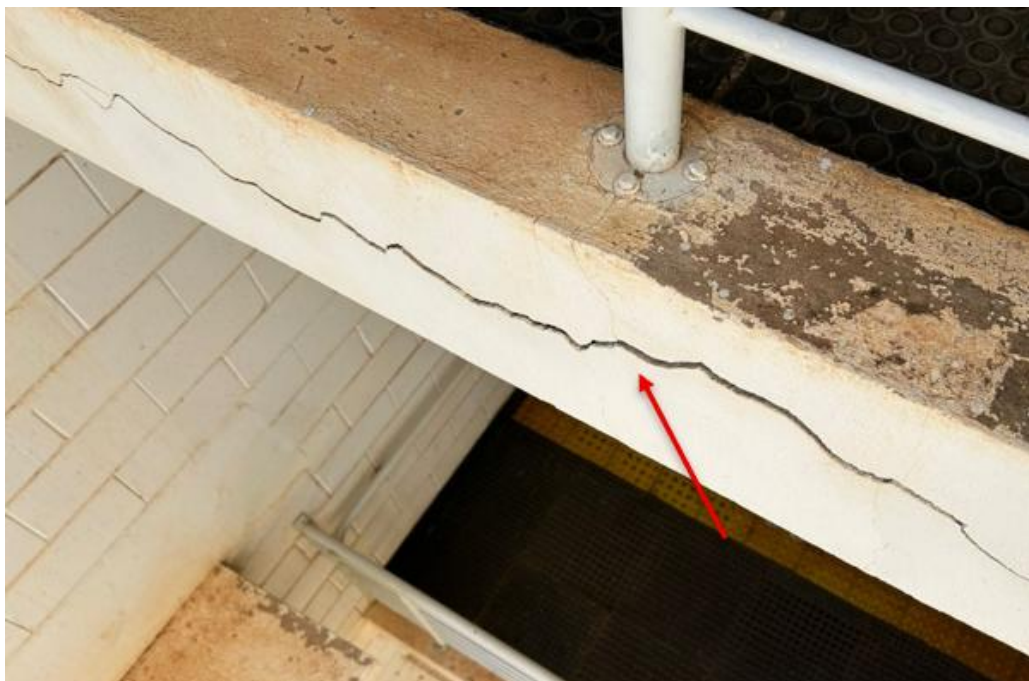
Figura 10 – Rachadura em viga

oxidação das armaduras, um processo que gera pressões internas suficientes para romper o recobrimento de concreto (SHAIKH, 2018). Além disso, falhas de execução, como cobrimento insuficiente, concreto mal adensado ou cura inadequada, podem ter acelerado o surgimento dessas manifestações patológicas (ZHANG; FRANÇOIS, 2020).

| <b>Manifestação patológica</b> | <b>Gravidade (G)</b> | <b>Urgência (U)</b> | <b>Tendência (T)</b> | <b><math>G \times U \times T</math></b> | <b>Prioridade</b> |
|---|---|---|---|---|---|
| Fissuração estrutural | 5 | 4 | 5 | 100 | 2° |

Caso a análise estrutural aponte insuficiência de capacidade resistente, pode ser necessário realizar o reforço da viga por meio de chapas metálicas, encamisamento com concreto armado adicional, ou aplicação de fibras de carbono (FRP), conforme dimensionamento específico (HELENE, 1992).

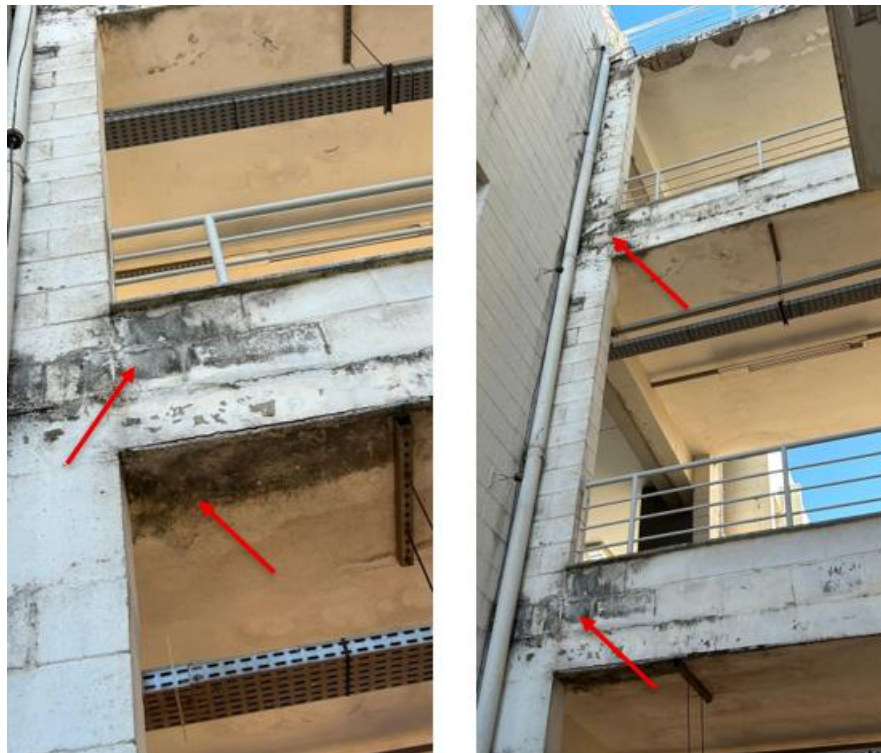
Figura 11 – Manchas de umidade e bolor

A manifestação patológica evidente na Figura 11 é caracterizada por manchas de umidade, destacamento de pintura e presença de bolor nas superfícies das fachadas e lajes.

As principais causas prováveis incluem: falha ou inexistência de impermeabilização adequada; fissuras ou microfissuras na alvenaria e no concreto, facilitando a entrada da água; degradação do sistema de pintura e revestimento externo, que deveria atuar como uma barreira protetora, agravada por intempéries e falta de manutenção periódica (VERÇOZA, 1991).

| <b>Manifestação patológica</b> | <b>Gravidade (G)</b> | <b>Urgência (U)</b> | <b>Tendência (T)</b> | <b><math>G \times U \times T</math></b> | <b>Prioridade</b> |
|---|---|---|---|---|---|
| Infiltração e presença de bolor | 3 | 2 | 5 | 30 | 4° |

O procedimento de reparo deve seguir os seguintes passos, de acordo com as recomendações da NBR 5674 (ABNT, 2024) (Manutenção de edificações) e NBR 9575 (ABNT, 2010) (Impermeabilização):

- Diagnóstico preciso das origens da infiltração, incluindo ensaios de estanqueidade e inspeção de juntas e revestimentos.
- Remoção das partes soltas ou degradadas, incluindo a pintura e as áreas de revestimento afetadas.
- Tratamento das fissuras com selantes ou argamassas de reparo compatíveis, dependendo da espessura e profundidade das fissuras.
- Recomposição do sistema de impermeabilização nas áreas críticas.
- Melhoria no sistema de drenagem pluvial, caso seja identificado algum problema nesse aspecto (ex.: calhas e rufos entupidos ou mal dimensionados).
- Após os reparos, realizar a pintura com tintas apropriadas para áreas externas, com resistência à umidade (NBR 15079-1 e NBR 15079-2 (ABNT, 2025)).
