Sistema de drenagem urbana e as inundações na unidade hidrográfica do Canal do Anhaia – Paranaguá - Brasil

The socioenvironmental conditions of flooding in the Anhaia canal hydrographic unit - Paranaguá - Brazil

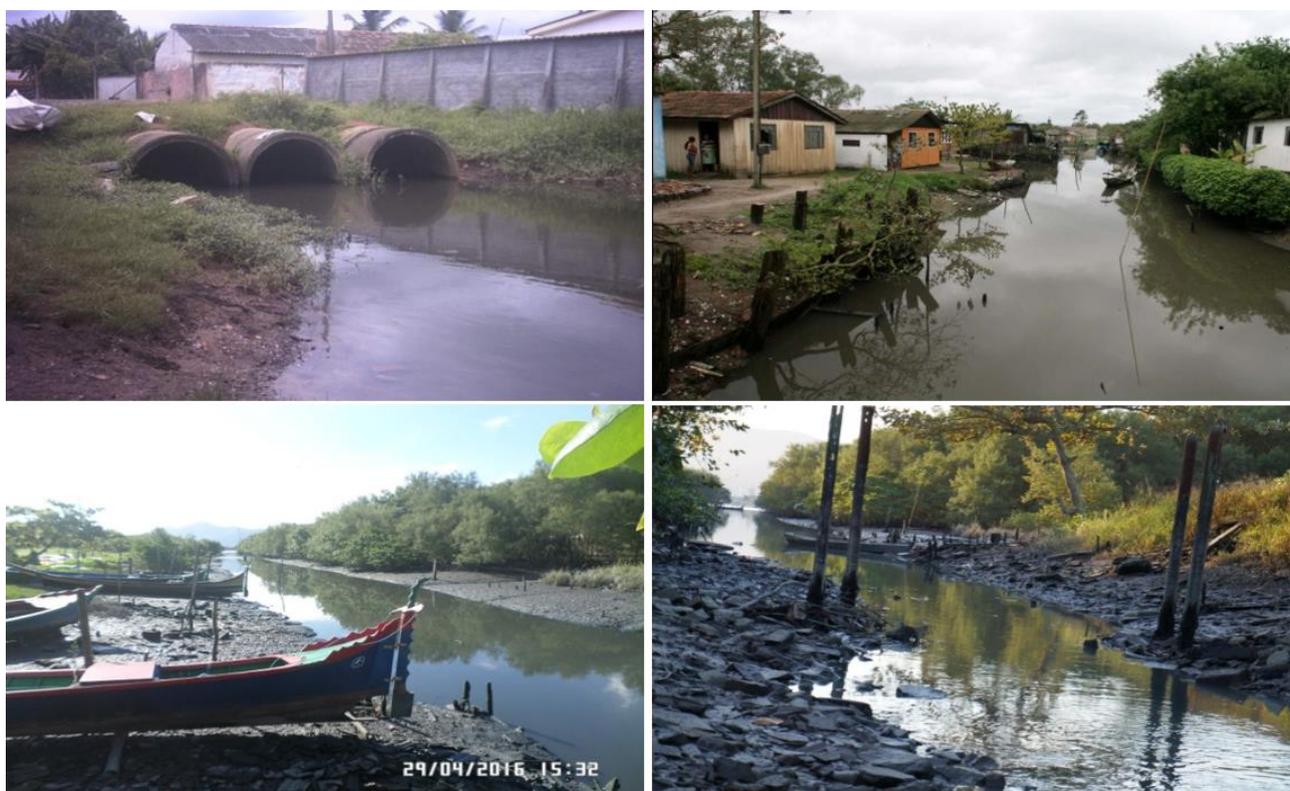
Durante a pesquisa observou-se que no trecho do Canal do Anhaia entre a foz e a Rua Tupiniquim, o canal está a céu aberto, a figura nº. 1 mostra que existe várias residências nas margens do canal, e os manguezais ainda estão preservados. O comprimento do canal é de 350 metros até a Baía e largura de 5,3 metros, porém após o cruzamento com a Rua Tamoio a largura do Canal passa para 13 metros, e neste trecho percebe-se que a influência das marés é determinante, e no momento das marés de sizígia o volume de água sobe em torno de 2 metros, tendo como referência as margens laterais (Figura 1).

Figura 1 - Influência das marés no canal do Anhaia (Fonte: Francisco Xavier)

No entorno da unidade hidrográfica, a partir da década de 90 foram construídos armazéns para depósito de fertilizantes, tanques para armazenagem de óleos, ácidos, derivados de petróleo e pátio para depósito de contêineres. O sistema de drenagem do Canal do Anhaia atende uma população de aproximadamente 10.800 habitantes a figura nº. 1 mostra

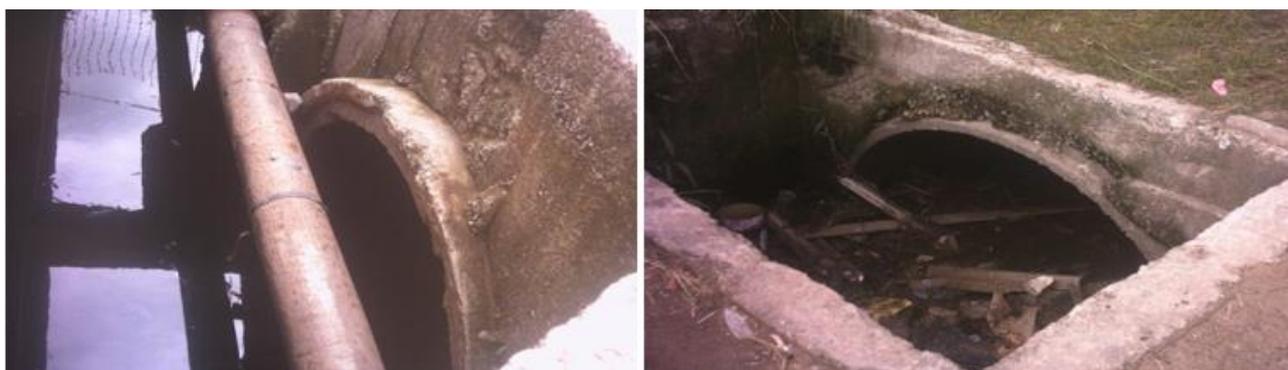
Na rua Arcésio Guimarães, verificou-se a presença de uma Estação Elevatória de Esgoto, e a figura 2 mostra que a água do canal é represada, e neste ponto houve modificação na geometria do canal com a implantação da elevatória, e também ocorre a influência das marés, a distância entre a rua citada à cima e a foz do canal é de 750 metros.

Verificou-se que na rua Adélio Correia Bairro Vila Portuária o Canal encontra-se com 50% da drenagem assoreada, por areia, lixos entulhos que são lançados pelos moradores dentro do canal, dificultando o escoamento e contribuindo para os constantes alagamentos que ocorre na região. A figura nº. 2 mostra o assoreamento no canal, manilhas em concreto diâmetro de 1,5 m. Em conversa informal com os moradores local, os mesmos relataram que a tampa quebrou após a passagem de caminhão, e a região sofre de alagamentos em período chuvoso, pois conforme a foto o canal está no nível da rua, o qual dificulta o escoamento normal das águas (Figura 2).

Figura 2 - Construção da EET (Fonte: Francisco Xavier)

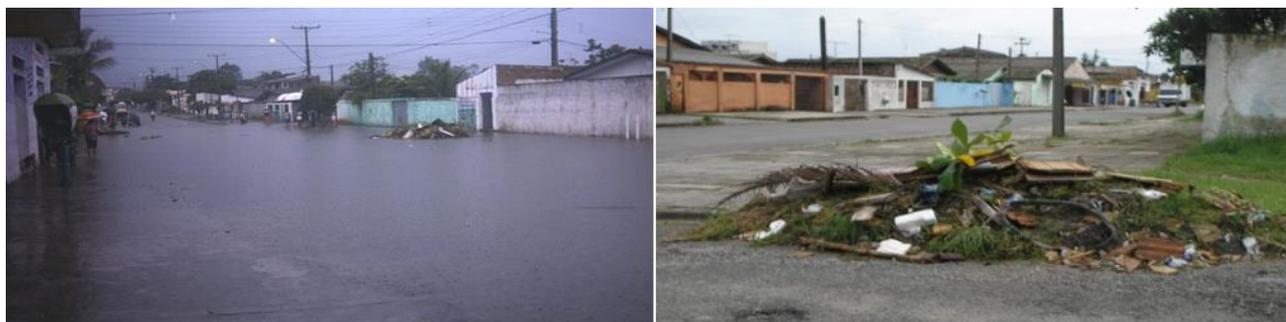
Figura 3 - Alagamento Rua Francisco Machado

Por outro lado, não foi possível verificar o sistema de micro drenagem em todas as ruas. No entanto, na Rua Francisco Machado, Rua Barão do Amazonas e na Comandante Didio Costa, as manilhas estão assoreadas com areia devido à grande quantidade de lixos e entulhos, sendo necessário fazer uma limpeza no sistema de drenagem para retirar parte da areia sobre as manilhas e com isto vai facilitar o escoamento das águas do canal do Anhaia, reduzindo as constantes inundações que ocorre em todo as margens do canal.

A maior parte dos problemas na cidade de Paranaguá, oriunda dos alagamentos, são causados pelos fatores antrópicos e naturais conforme a imagem 3. Os canais da área de estudo encontram-se assoreado e impermeabilizados, devido às pavimentações e poucas áreas permeáveis. Isso decorre da falta de planejamento e de implementação de políticas adequadas.

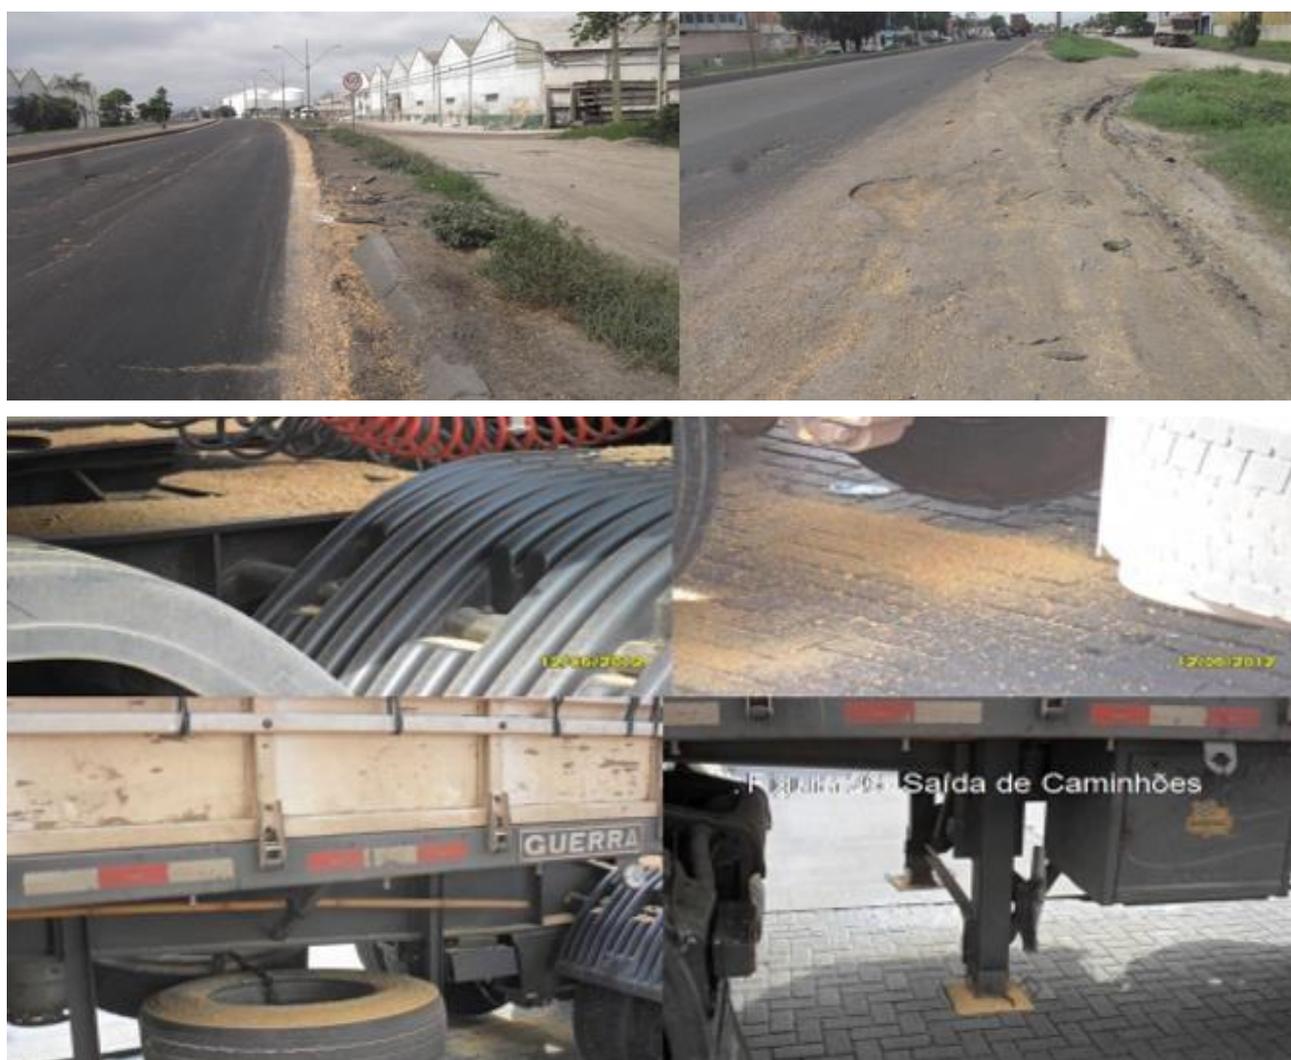
Figura 4 - Cereais na Avenida Airton Sena

Nas vias de acesso ao porto D. Pedro II, na Avenida Bento Rocha, Avenida Airton Sena e Avenida Col. Santa Rita foram identificados em média de 211 g.m⁻² de cereais por metro quadrados. Estes resíduos, restos de cereais, são derramados por caminhões que circulam vazios, ou seja, fez-se a descarga nos terminais portuários e restos de cereais ficam em locais de difícil acesso para limpeza. Assim ao circularem em direção aos armazéns para carregar fertilizantes ou outros produtos, acabam derramando nas vias citadas acima. Observou-se ainda que no período entre março e setembro, safra de grãos, o volume é maior, no entanto no período da entre safra o volume é menor na média de 246g/m². Sendo assim, acredita-se que este problema possa ser solucionado melhorando a limpeza dos caminhões nos terminais de descarga.

De acordo com a Lei Complementar nº 095/2008; Código Ambiental do Município – Art. 260, 270, 271 e 272; Lei Estadual nº 12.493/99 – Art. 18 e a Lei Federal nº 938/81 – Art. 14, as empresas que utilizam os terminais portuários no município de Paranaguá, são obrigados a implantar sistema de despoejamento para aplicação nos veículos que utilizarem suas instalações nas operações de carga e descarga; bem como elaborar planos e executar ações de limpeza, capinação e roçada intermitentes em suas instalações operacionais, incluindo-se as partes externas tais como estacionamentos, passeios e canteiros externos (Figura 4).
