Modernização e Destruição Arquitetônica do Bairro da Campina, Belém do Pará

Samia Saady Morhy

José Júlio Ferreira Lima

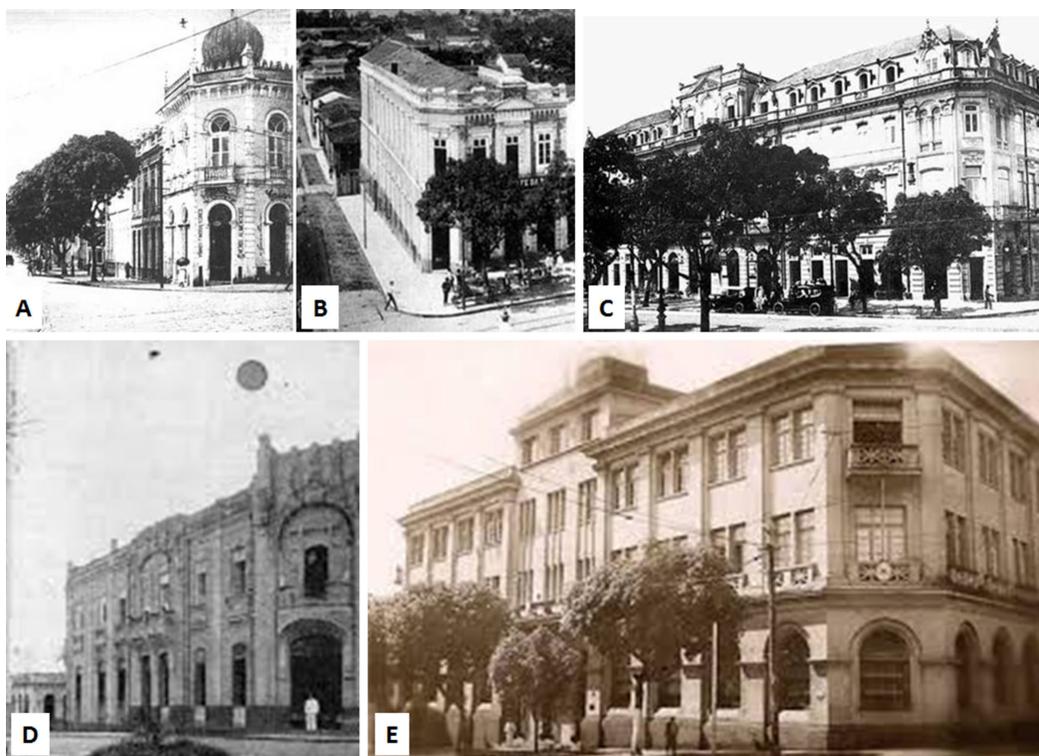
Figura 1 - Prédios ecléticos demolidos na avenida 15 de Agosto (atual avenida Presidente Vargas): (A) Casa Oteiro, (B) Café-Hotel da Paz, (C) Grande Hotel, (D) Rostisserie Suisse (Hotel Suíço) e (E) Booth Line. Fontes: A, B, C, D (PARÁ, 1998) e E (Acervo: FAUUFPA).

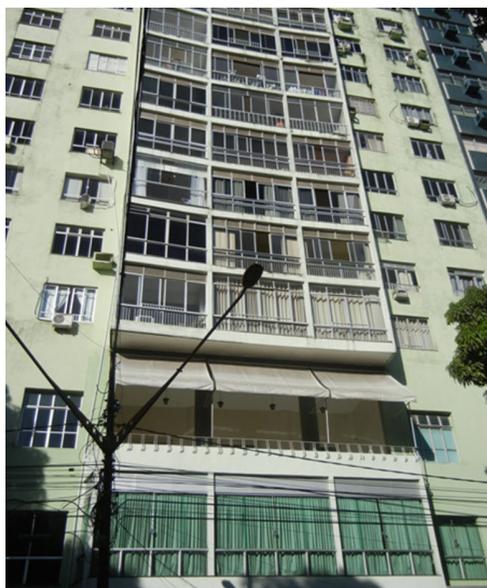
Figura 2 - Assembleia Paraense.
Fotos: Samia Morhy, 2018.

A modernização planejada para a avenida Presidente Vargas se consolidou durante a década de 1960, conforme destaca Oliveira (1992), com a construção de três edifícios de 16 andares: o Hotel Excelsior Grão Pará, construído em 1958, de autoria do engenheiro Judah Levy; o Edifício da Caixa Econômica Federal, construído em 1967, de autoria dos engenheiros Judah Levy e Luis Guilherme Chaves; e do Edifício da Assembleia Paraense, construído em 1968, de autoria de Laurindo Amorim (Figura 2)¹.

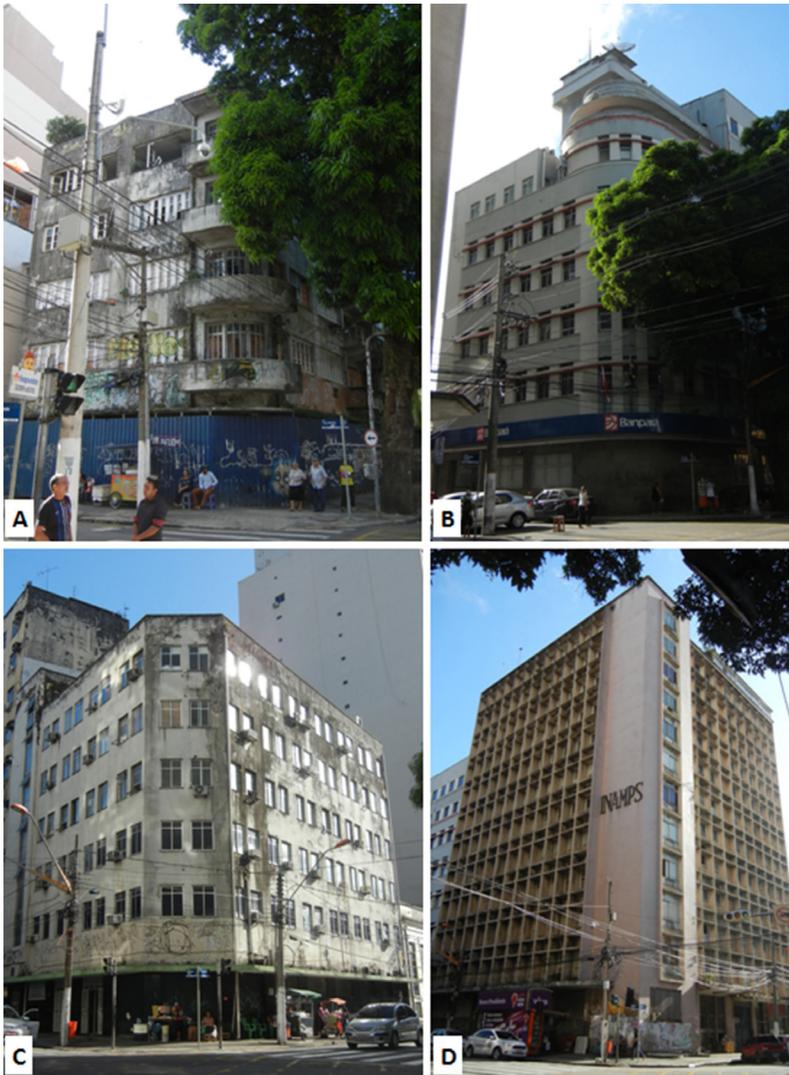
Figura 4 - Edifícios (A) Bern; (B) Dias Paes, (C) Comerciais; (D) IAPI (atual INANPS).
Fotos: Samia Morhy, 2018.

Chaves e Miranda (2016, p. 19) elencam “o que sobreviveu de um período pouco conhecido” ao observarem o estado de conservação e a mudança de uso dos modernos edifícios na atualidade: (i) o Edifício Bern, construído em 1940, sem registro de autoria, com quatro pavimentos para uso comercial e residencial, encontra-se abandonado; (ii) o Edifício Dias Paes, inaugurado em 1945 com sete pavimentos, projetado pelo Engenheiro Antônio Braga para uso comercial e residencial, é sede do Banco do Estado do Pará; (iii) o Edifício dos Comerciantes, construído em 1949, com nove pavimentos de uso misto, projetado pelo engenheiro Hildegard Fortunato, continua com os mesmos usos, porém “sua fachada apresenta pichações, além de se ver muito pouco de suas esquadrias

originais e sua fachada estar tomada por caixas de aparelhos de ar-condicionado” (CHAVES, MIRANDA, 2016, p. 19); (iv) o Edifício do IAPI atualmente, Edifício INANPS, projetado pelo engenheiro Agenor P. de Carvalho, inaugurado em 1958, com treze pavimentos, “apresenta várias esquadrias danificadas, além de estar desgastado pelo tempo, indicando a falta de cuidados e exibin-

do pichações” (CHAVES; MIRANDA, 2016, p. 16)² (Figura 4).

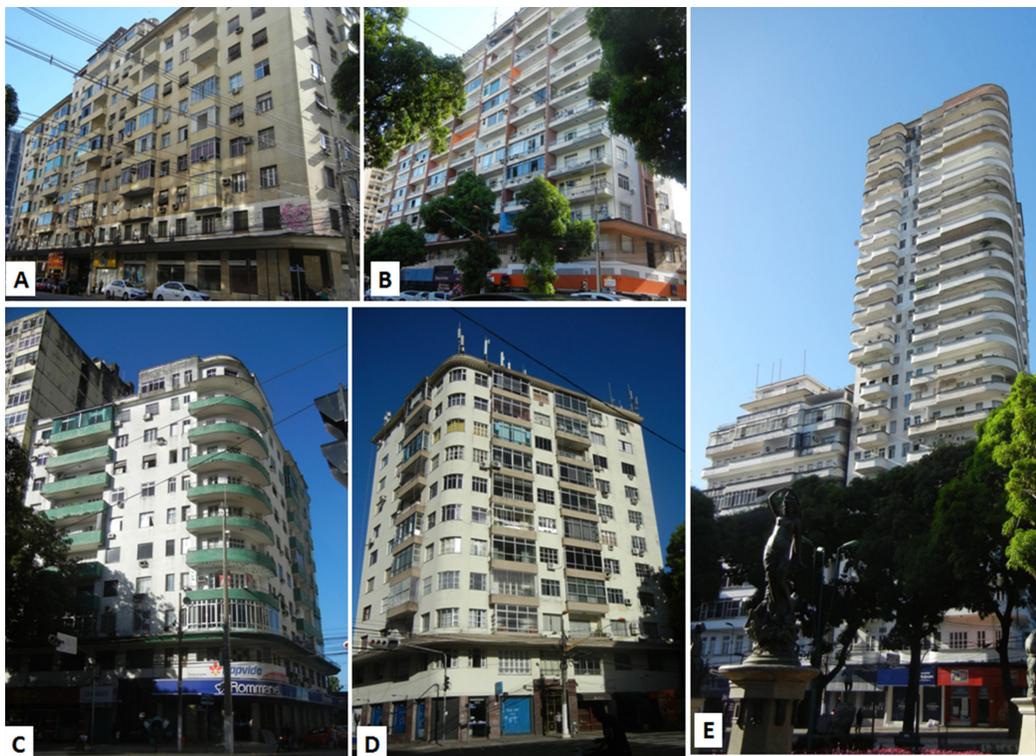
Figura 5 - Edifícios: (A) Importadora de Ferragens, (B) Palácio dos Rádios, (C) Piedade, (D) Renascença, (E) Manoel Pinto da Silva. Fotos: Samia Morhy. 2018.

Os edifícios Importadora de Ferragens, construído em 1954 pelo engenheiro Laurindo Amorim, e Palácio dos Rádios, construído em 1956 de autoria do engenheiro Judah Levy, ambos de uso misto, mantêm os usos, porém constata-se mudança no perfil socioeconômico, de rendimentos menores, de seus moradores e usuários. Assim como os edifícios residenciais Piedade (construído em 1949, de autoria do engenheiro Judah Levy), Renascença (em 1952, de Judah Levy) e Manoel Pinto da Silva

(construído entre 1950-1960, de autoria do engenheiro Feliciano Seixas) (Figura 5).

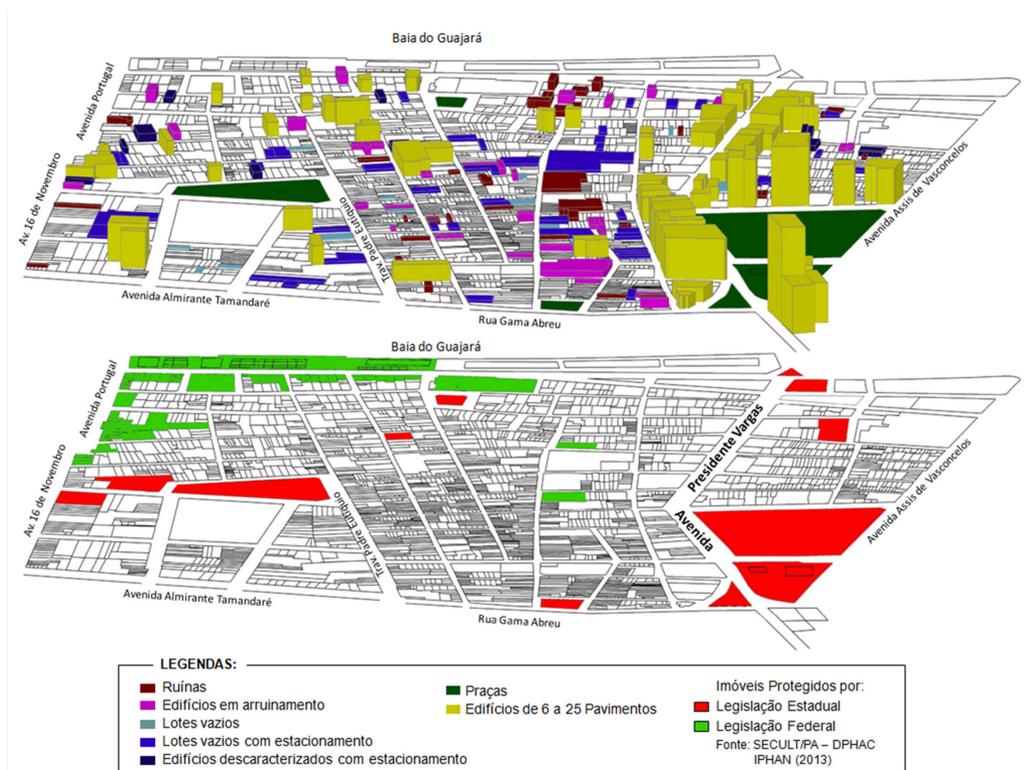
Figura 6 - Mapa superior representa o conjunto de 154 imóveis compreendendo edificações:

a) em ruína, b) em arruainamento, e ainda, c) os lotes vazios e, d) edificações descaracterizadas para o uso de estacionamentos, além das edificações verticais. Mapa inferior contendo imóveis protegidos no Bairro da Campina.

Para compreender o processo de degradação arquitetônica que o bairro apresenta, uma pesquisa de campo foi realizada ao longo de 2017. A Figura 6 apresenta os dados espacializados da área de estudo.

Através da pesquisa de campo foi possível classificar, mapear e registrar em fotografias um conjunto de 154 imóveis degradados, compreendendo edificações: a) em ruína, b) em arruinamento, e

ainda, c) os lotes vazios e, d) edificações descaracterizadas para o uso de estacionamento público.

Considera-se em ruínas a edificação com avançado processo de degradação arquitetônica, extremamente precária, onde só resta a “casca” do edifício ou os seus destroços, sem telhado e, muitas vezes, com vegetação dominando seu lote.

Em arruainamento são consideradas as edificações que também apresentam avançado processo de degradação arquitetônica, no entanto, ainda possuem a estrutura do telhado, completa ou par-

cial, para sua proteção. Em alguns casos, estas edificações estão com as aberturas lacradas com alvenaria, possivelmente para evitar invasões, e muitas apresentam vegetação em suas fachadas.

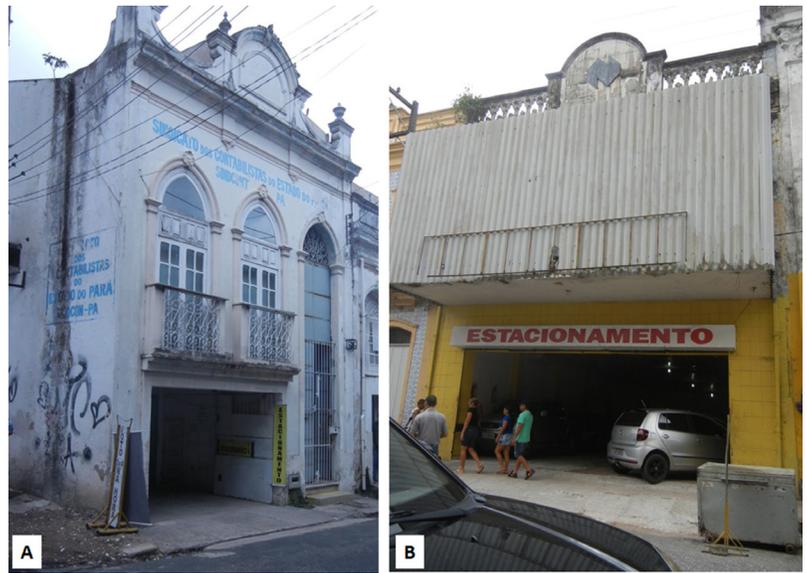
Figura 7 - Edificações descaracterizadas para o uso de estacionamento público.
(A) rua 28 de Setembro, 291.
(B) rua 15 de Novembro, 314.
Fotos: Samia Morhy, 2017

Merecem destaque as edificações que estão descaracterizadas – transformadas ou adequadas – para o uso de estacionamento público, cuja atividade econômica, além de ser incompatível com a edificação, pode acelerar o seu processo de degradação arquitetônica (Figura 7).
