## **ANÁLISE DOS IMPACTOS SOCIOAMBIENTAIS DA IMPLANTAÇÃO DE BACIAS DE DETENÇÃO NO SETOR HABITACIONAL SOL NASCENTE: O REFLEXO DA DESIGUALDADE NAS SOLUÇÕES DA PAISAGEM URBANA NO DISTRITO FEDERAL**

*ANALYSIS OF THE SOCIOENVIRONMENTAL IMPACTS OF  
DETENTION BASINS IMPLEMENTATION IN THE SOL  
NASCENTE HOUSING SECTOR: THE REFLECTION OF  
INEQUALITY IN URBAN LANDSCAPE SOLUTIONS IN THE  
DISTRITO FEDERAL*

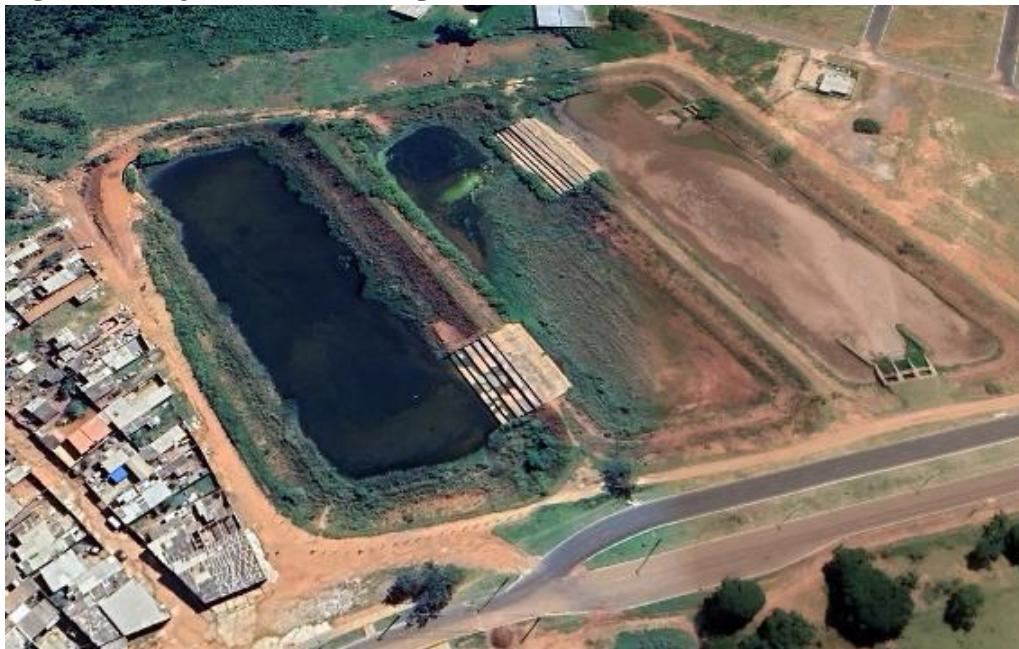
Figura 1: Conjunto de bacias implantadas no Setor Sol Nascente

As bacias configuram-se, atualmente, como uma das principais questões a serem estudadas na região, já que vêm causando uma série de problemas aos moradores em relação a aspectos ambientais, de construção e sanitários. Esse artigo busca contribuir com os estudos produzidos pelo Laboratório xxx no âmbito do Plano Comunitário e tem como objetivo principal apresentar uma análise e discussão a respeito das bacias de contenção implantadas no setor do ponto de vista social, ambiental e de inserção urbana. A figura 1 apresenta um dos conjuntos de bacias implantados no Sol Nascente.

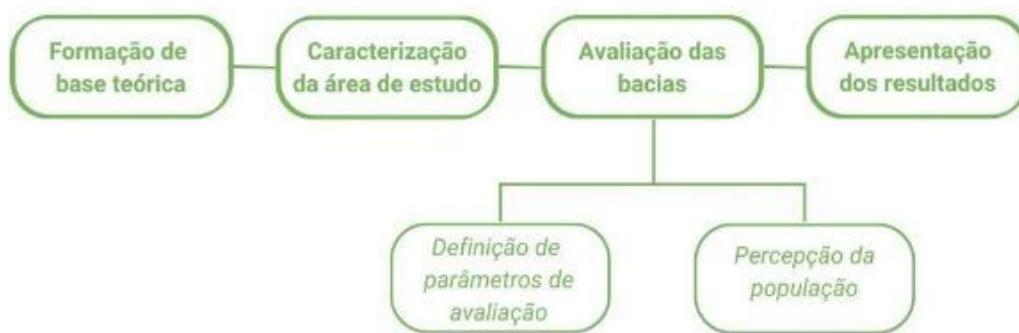
Figura 2: Percurso investigativo de pesquisa

A etapa seguinte, de análise das bacias, incluiu a identificação e mapeamento, definição de variáveis que possibilitasse uma avaliação por meio de visitas *in loco* e consulta na ferramenta *google earth* e, por fim, o levantamento da percepção da população por meio da escuta comunitária, que aconteceu durante as oficinas e reuniões do Plano Comunitário (Laboratório xxx, 2024). A etapa final consistiu na apresentação e discussão dos resultados obtidos através da análise das variáveis definidas e da escuta da comunidade, trazendo uma visão geral sobre as bacias dentro de aspectos sociais, ambientais e de inserção urbana. A figura 2 resume as etapas da pesquisa.

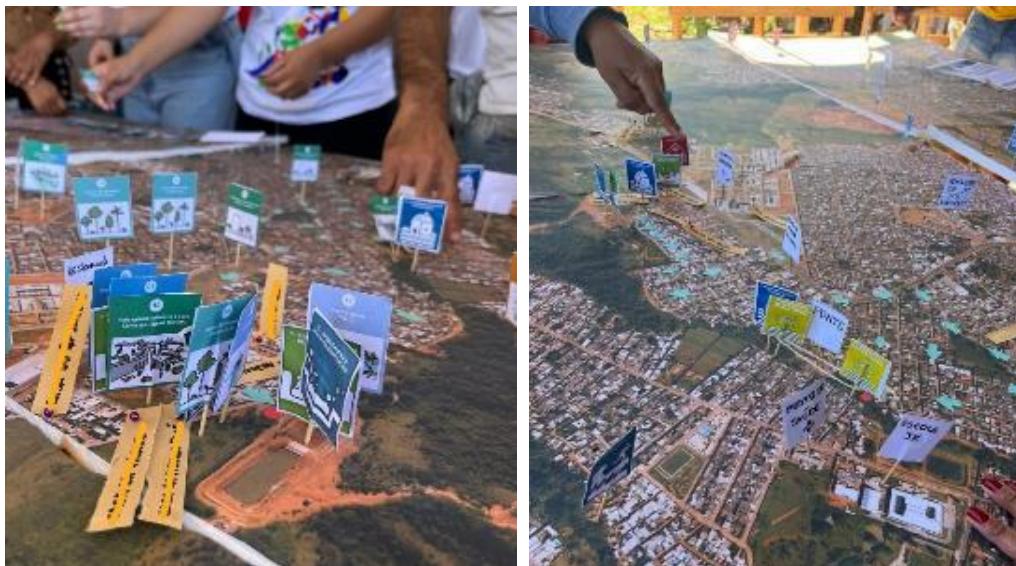
Figura 6: Mapeamento de riscos e soluções junto a comunidade durante oficina do Plano Comunitário

A dinâmica da primeira oficina consistiu na utilização de ícones que representassem situações de riscos encontradas na região, como a possibilidade de ocorrência de enxurrada, deslizamento, erosão, dentre outros. Os ícones foram apresentados e explicados à população, que, em seguida, localizou no mapa os pontos de acordo com os ícones, como mostrado na figura 6.

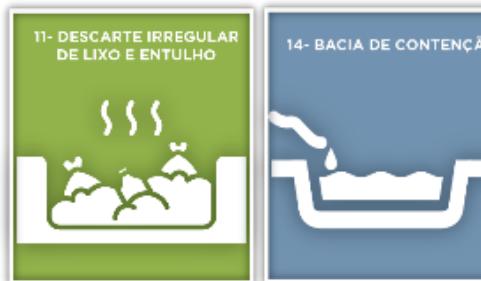
Figura 7: Ícones utilizados para identificação das bacias e seus respectivos problemas

Os ícones produzidos se referiam aos diversos tipos de risco encontrados no setor, os usados para identificação das bacias e seus respectivos problemas aparecem na figura 7.

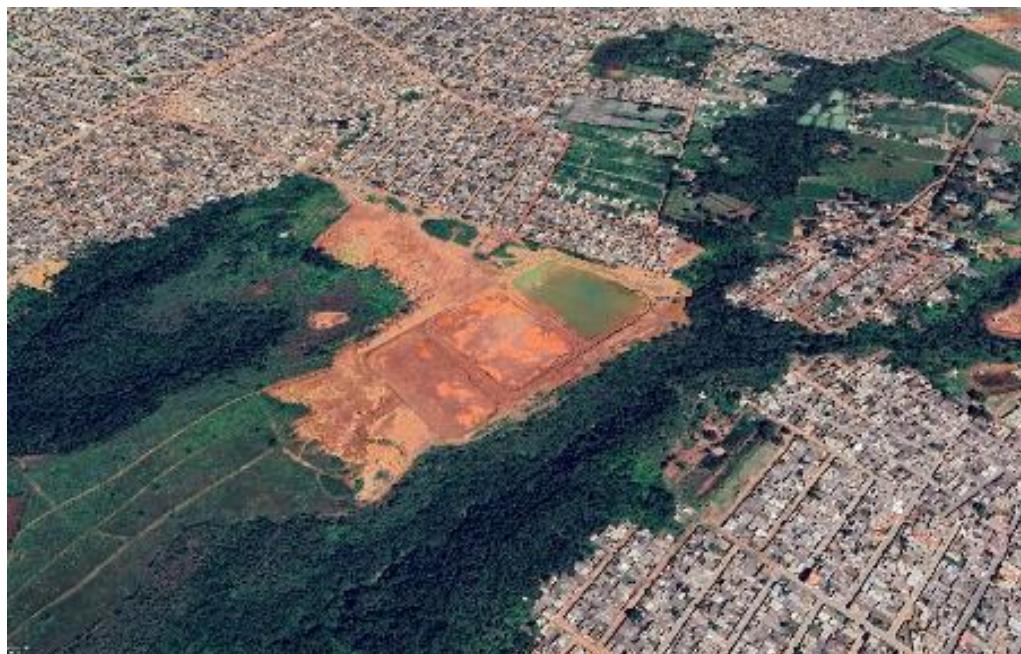
Figura 8: Impacto na paisagem urbana causado pelo conjunto de bacias

Foi possível observar que todas as bacias avaliadas possuem uso estritamente hidrológico, ou seja, são estruturas monofuncionais que não agregam em aspectos relacionados a lazer ou convivência para a área. Em relação à inserção urbana, nenhuma unidade apresenta elementos que as integrem à paisagem. A forma como foram implantadas, marca a paisagem de maneira agressiva, como se fossem feridas no desenho urbano. Andrade (2014) aponta para essa necessidade de associação dos estudos sobre ciclo da água no meio urbano com o desenho espacial e da paisagem, o que não é observado no caso do Sol Nascente. A figura 8 mostra a BD3, que é um conjunto com três bacias. Dentre as unidades essa é a que apresenta maior dimensão e é possível notar o grande impacto na paisagem.

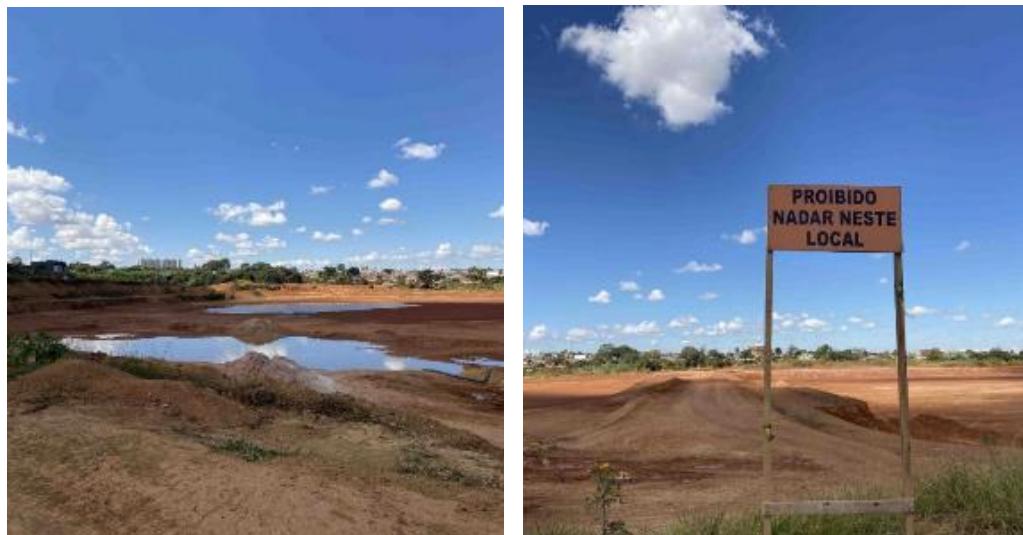
Figura 10 – Unidade de detenção 3 (BD3)

Grande parte das bacias possuem estruturas incompletas de isolamento, com cercas que só delimitam parte da área e não se sabe se realmente foram implantadas dessa forma ou se parte das estruturas foram violadas. Além disso, duas bacias (BD3 e BD5) não possuem cercamento nenhum e, em uma delas (BD3), houve um caso de morte por afogamento em 2024, enquanto jovens a utilizavam para banho (Figura 9). Após o ocorrido foi colocada uma placa proibindo a entrada na bacia (Figura 10), porém não foi instalada nenhuma outra estrutura de segurança e isolamento. Vale ressaltar que as unidades possuem grandes profundidades, apresentando perigo à população do entorno, especialmente crianças.

**(A) UNIDADE DE DETENÇÃO 3 (BD3);  
(B) PLACA COLOCADA APÓS CASO DE AFOGAMENTO**

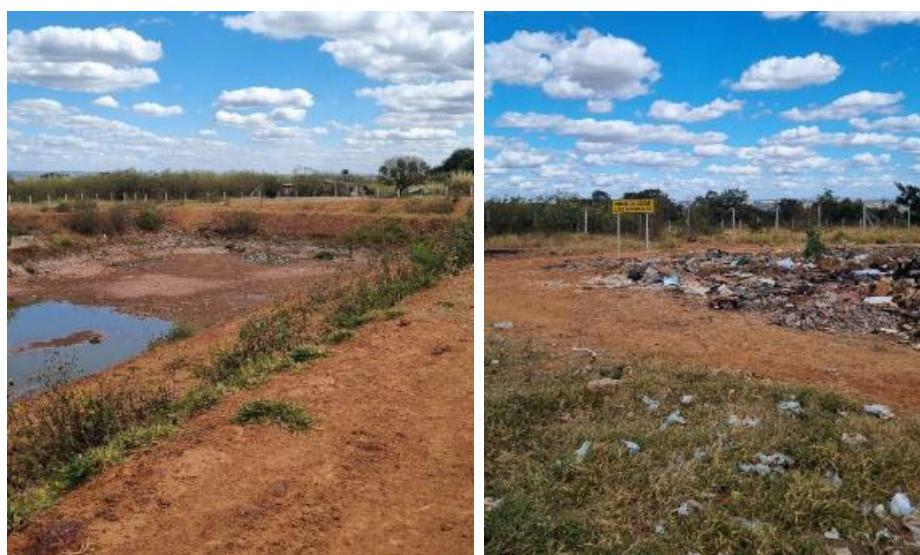
Figura 11 – Bacia com acúmulo de lixo dentro e no entorno

O estado de conservação e manutenção das bacias não pôde ser observado em todos os casos, já que algumas foram avaliadas pela ferramente *google earth*, que não permite uma visualização detalhada. Já as bacias visitadas apresentaram, em sua maioria, estado ruim de conservação e manutenção, com vegetação alta, acúmulo de lixo, dentro e no entorno das bacias, e mau cheiro. As imagens abaixo são da BD9, que apresentou pior estado de conservação, com bastante acúmulo de lixo (Figura 11).

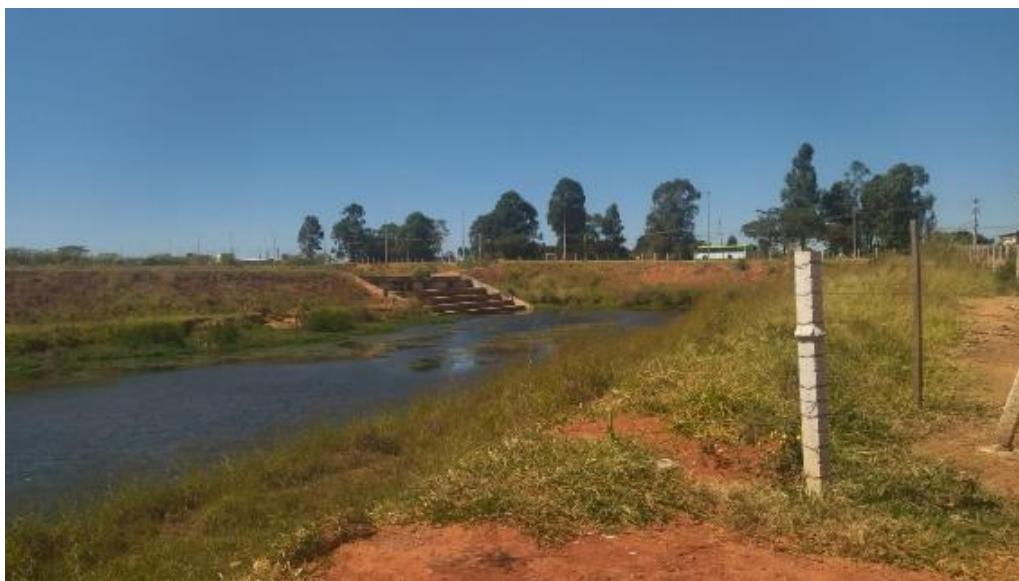
Figura 14 – Unidade de detenção que sofreu transbordamento em 2022 (BD8)

Em 2022 houve o transbordamento de uma bacia (BD8) (Figuras 13 e 14), isso ocorreu após fortes chuvas e a água acabou destruindo casas próximas. Segundo o GDF o transbordamento foi causado pela presença de lixo na bacia, que entupiu os pontos de

vazão de água. Tal fato demonstra uma grande deficiência na manutenção e limpeza das bacias por parte do poder público, problema bastante relatado pelos moradores.

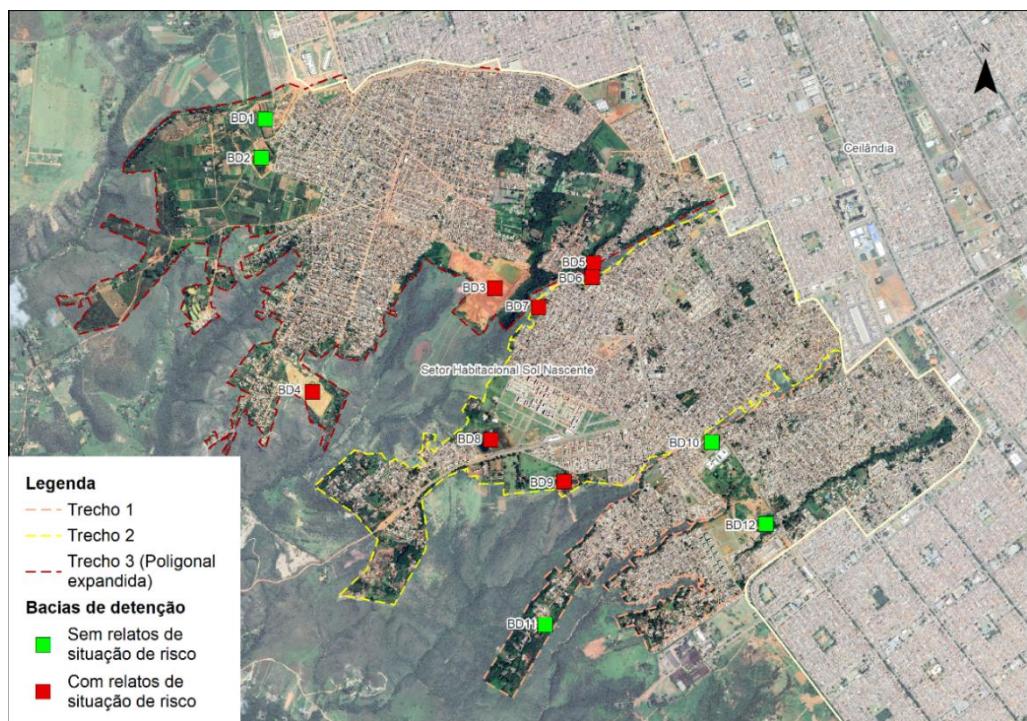
Figura 15 – Bacias apontadas pela população como locais de risco

As bacias apontadas pela população como locais de risco ou com algum tipo problema são apresentadas na figura 15, destacadas em vermelho. Percebe-se que são quase todas as bacias dos trechos 2 e 3. Os principais relatos são relacionados a problemas sanitários, como acúmulo de lixo, vegetação alta, existência de insetos e mau cheiro. Segundo os moradores, a manutenção das bacias por parte do governo é bastante deficiente e muitas vezes eles acabam realizando esse serviço de limpeza por conta própria. Também foram relatados alguns casos de transbordamento da água da bacia que acaba chegando nas casas mais próximas, como foi citado anteriormente, o que deixa a população em alerta em época de chuvas intensas.

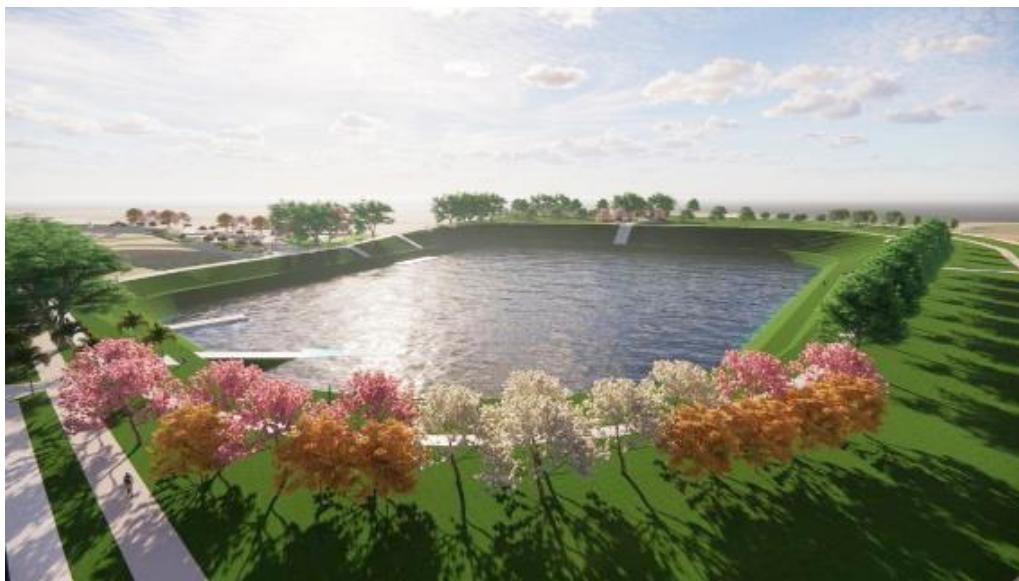
Figura 16 – Projeto de bacia que será implantada dentro do Parque Internacional da Paz no Plano Piloto

Outro ponto importante a ser destacado nesse estudo é a diferença entre as bacias que estão sendo implantadas em outros locais do DF. Atualmente existe um projeto sendo executado na Região Administrativa do Plano Piloto, no Setor de Embaixadas Norte. A obra faz parte do projeto Drenar-DF, do Governo do Distrito Federal (GDF), que tem como objetivo resolver problemas de alagamentos e enxurradas que ocorrem na região. A figura 16 mostra o projeto dessa bacia.

A bacia será implantada dentro do Parque Internacional da Paz e juntamente a ela será construída uma praça com ciclovía, esculturas e arborização. Segundo o GDF (2023), a obra visa não apenas solucionar problemas de drenagem, mas também funcionar como um local de lazer para a população. Foram trazidos alguns trechos de uma matéria publicada pelo governo a respeito da implantação da bacia, onde o presidente e o diretor da empresa responsável pela obra destacam o caráter paisagístico, de lazer e integrativo da bacia com o entorno urbano (Figuras 17 e 18).

Percebe-se um outro caráter de projeto nesse caso. Enquanto na periferia são implantadas estruturas monofuncionais, com funções unicamente hidrológicas e sem nenhum acréscimo paisagístico ou de lazer para uma área que já não possui equipamentos para tal fim, na região central todos esses aspectos são levados em consideração. Esse mesmo tipo de projeto poderia ser pensado para o Sol Nascente, com a provisão de parques, áreas verdes e de lazer para usufruto dos moradores. Principalmente levando em consideração que, mesmo sem nenhuma estrutura para tal, a população se apropria das bacias para atividades como pesca e banho, feito maneira precária pela falta de equipamentos de lazer no setor. Fica clara a diferença na implantação do mesmo tipo de infraestrutura em regiões de classes socioeconômicas diferentes.
