BALNEÁRIO CURVA SÃO PAULO, TERESINA-PI: DE QUE TEMPO É ESTE LUGAR?

BATHHOUSE SÃO PAULO CURVE, TERESINA-PI: WHAT TIME PERIOD IS THIS PLACE FROM?

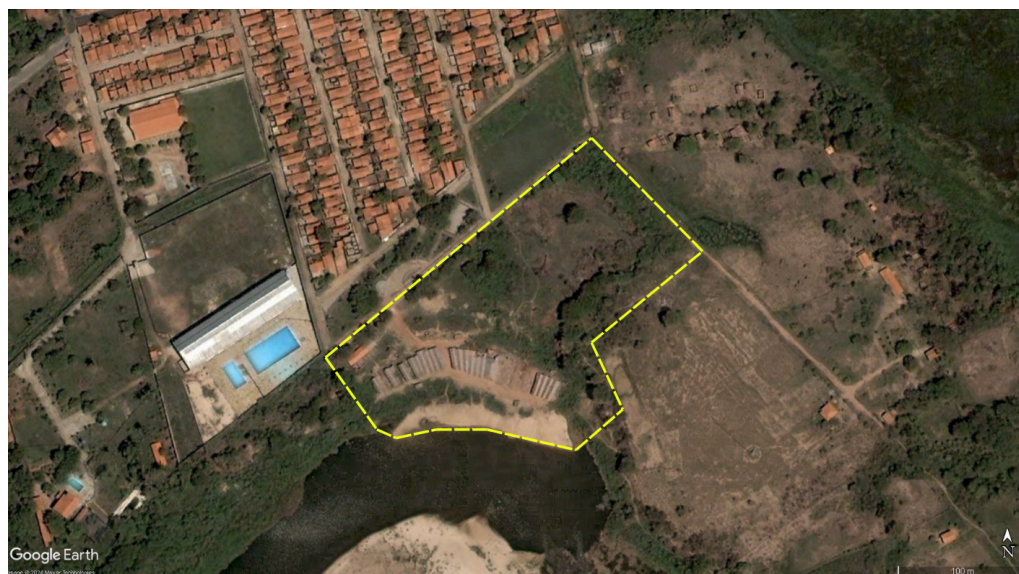
Figura 4 - Imagem via satélite do balneário, em 2005

De acordo com imagens de satélite, em 2005, um ano antes de iniciarem a melhoria do balneário, constavam cerca de 19 barracas, com uma média de quase 60 m² cada uma.

No total, a área ocupada por essas barracas era próxima de 2.280 m², e distanciavam-se do rio mais de 30 metros (Figura 4).

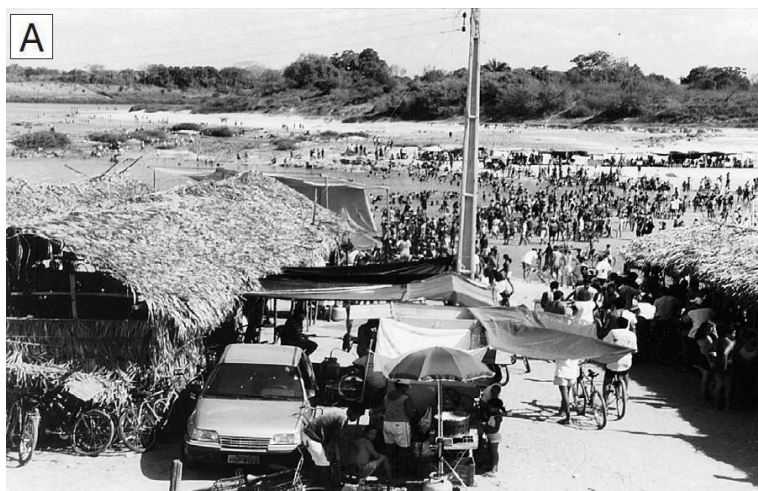
Figura 5 - Antigo registro fotográfico do balneário

Anteriormente à reforma do balneário, iniciada em 2006, a estrutura inicial desse espaço era composta por barracas de palha e madeira nas margens do rio, posicionadas o mais perto possível da água, para que facilitasse o acesso dos frequentadores do local ao banho (Figura 5). Na década de 2000, a vegetação teresinense era mais seca e rasteira, e isso se via também no balneário, em 2005.

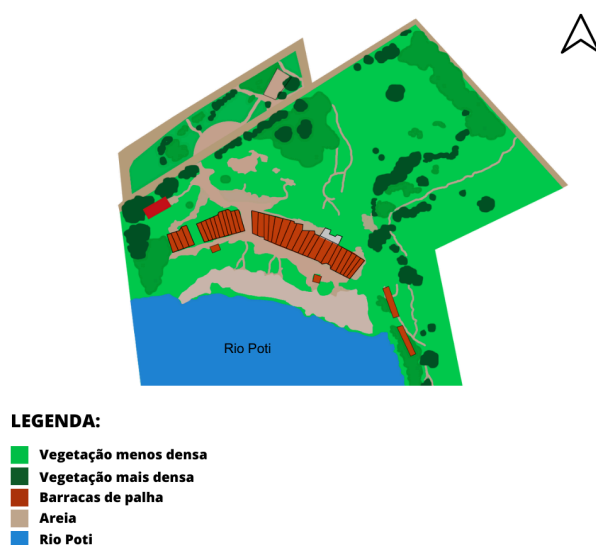
Figura 6 - Croqui do Balneário Curva São Paulo no ano de 2005

O balneário se encontrava organizado da seguinte forma (Figura 6): uma vez administrado pela população e barraqueiros do local, as únicas construções existentes eram as barracas de palha, coladas umas às outras e não muito distantes do rio Poti. Havia outra construção próxima à rua Projetada 460, até então sem uso identificado. Não havia estacionamento na época, e os carros eram estacionados em lugares aleatórios e próximos às barracas, junto aos banhistas. Em frente ao parque, já havia uma praça e uma área de campo inutilizada, ao lado dessa praça.

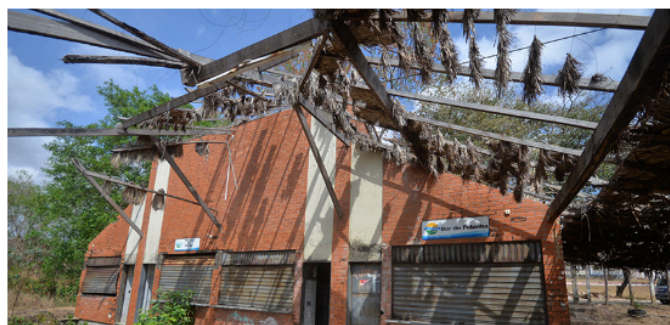
Donos de bares e restaurantes do balneário **Curva São Paulo**, na zona Sudeste de **Teresina**, solicitam ajuda da prefeitura para reforma e limpeza do local. Localizado no bairro São Sebastião, o balneário que existe desde **2006**, possui cerca de 48 boxes, porém poucos funcionam devido aos problemas estruturais.

Em situação de esquecimento, diversas reclamações e solicitações já foram feitas para melhorias no local, contudo, os permissionários da Curva São Paulo confessam que existem muitas promessas, mas nenhum ato concreto.

Em 2021, quando o prefeito José Pessoa assumiu o cargo no município, a queixa sobre a negligência do parque Curva São Paulo ainda era recorrente. Donos de bares e restaurantes solicitavam reforma e limpeza do local. Além disso, naquele ano, havia 48 quiosques, porém, poucos funcionavam devido a problemas estruturais. Fora isso, ainda carecia de segurança e iluminação (Figura 8).

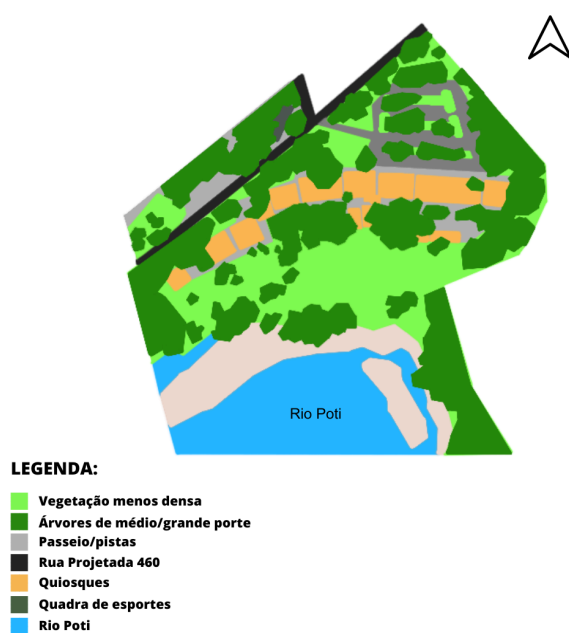
Figura 9 - Esquema do Balneário Curva São Paulo, em 2024.

Atualmente, o parque se encontra mais arborizado e verde, comparado aos anos anteriores, conforme o esquema (Figura 9).

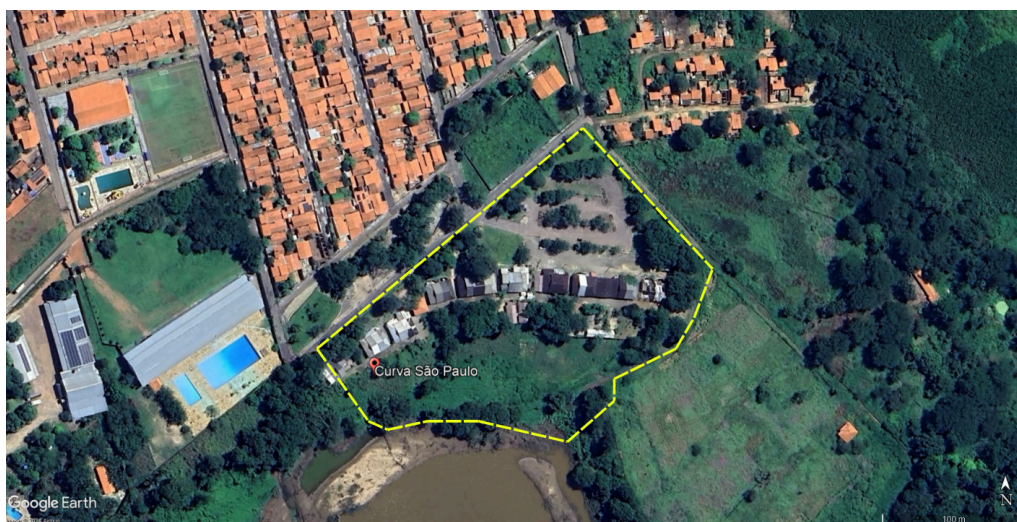
Figura 10 - Balneário Curva São Paulo atualmente (2007)

Na figura 10, é possível perceber a mudança do material do telhado das construções dentro do balneário para um telhado de fibrocimento, anteriormente coberto por palha. O espaço antes destinado à permanência e uso por banhistas e visitantes agora está coberto pela vegetação natural do rio, que acabou por isolar as atividades somente aos bares e restaurantes.
