Análise da água do córrego Mutuca de Gurupi-TO

Analysis of water from the Mutuca Gurupi-TO stream

Revista
Desafios

Artigo Original
Original Article
Artículo Original

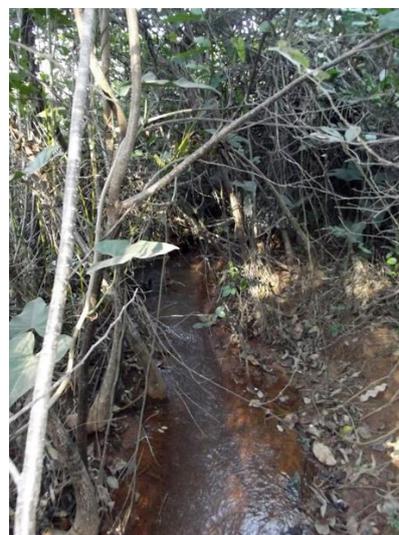
O Córrego Mutuca (figura 1) é o mais conhecido curso de água do município de Gurupi. Sua nascente situa-se no Setor Residencial Daniela em um dos lados da BR 153, e o curso d'água percorre a Avenida Beira Rio, passando pelo Parque Mutuca, pela Rodoviária da cidade e depois de alguns quilômetros desagua no córrego Água Franca.

Figura 1. Córrego Mutuca de Gurupi-TO
