## AS MUDANÇAS NA COBERTURA VEGETAL E A CONSERVAÇÃO DA ÁGUA NO CÓRREGO MUTUCA, GURUPI - TO

THE CHANGES IN VEGETATION COVER AND WATER CONSERVATION IN THE MUTUCA STREAM, GURUPI - TO

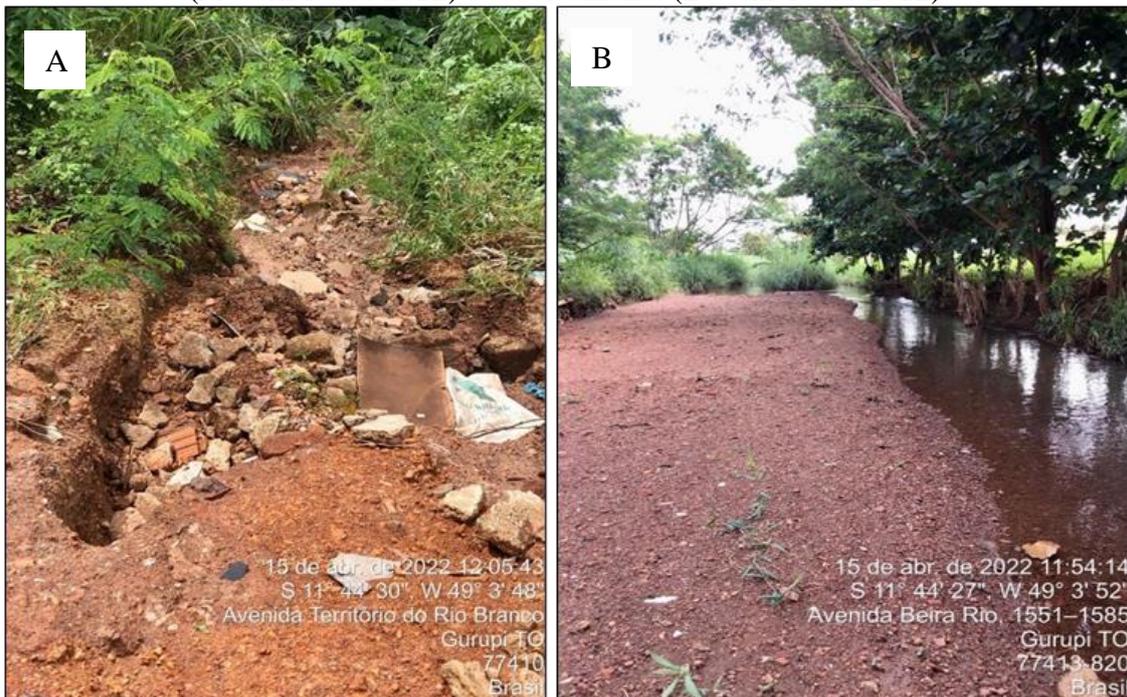
**Figura 2.** Imagens do Córrego Mutuca nas proximidades da nascente e da foz mostrando voçoroca (A – em 15/04/2022) e assoreamento (B – em 15/04/2022).

Durante o reconhecimento da área e expedições de campo, a situação da vegetação e da água foi verificada in loco, com o registro de áreas de desmatamento, acúmulo de sedimentos, presença de resíduos sólidos, e ocorrência de voçorocas (Figura 2). Os resultados indicam a continuidade do processo de ocupação e degradação da bacia do Córrego Mutuca, conforme relatado por Salera Júnior (2008) e Ferreira et al. (2015).

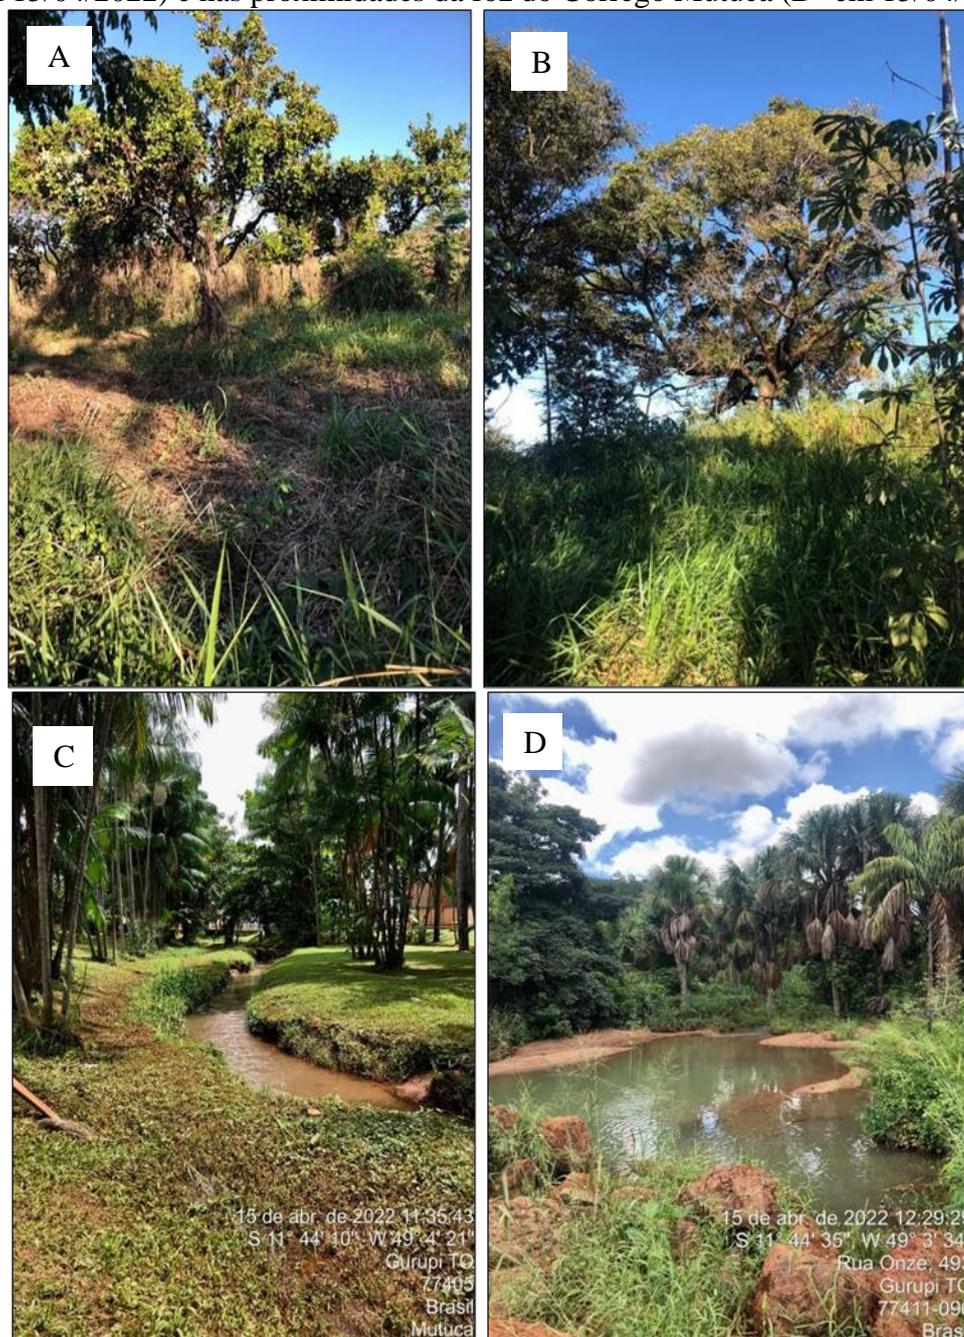
**Figura 3.** Vegetação degradada próximo à nascente (A e B – em 30/06/2021), no Parque Mutuca (C – em 15/04/2022) e nas proximidades da foz do Córrego Mutuca (D- em 15/04/2022).

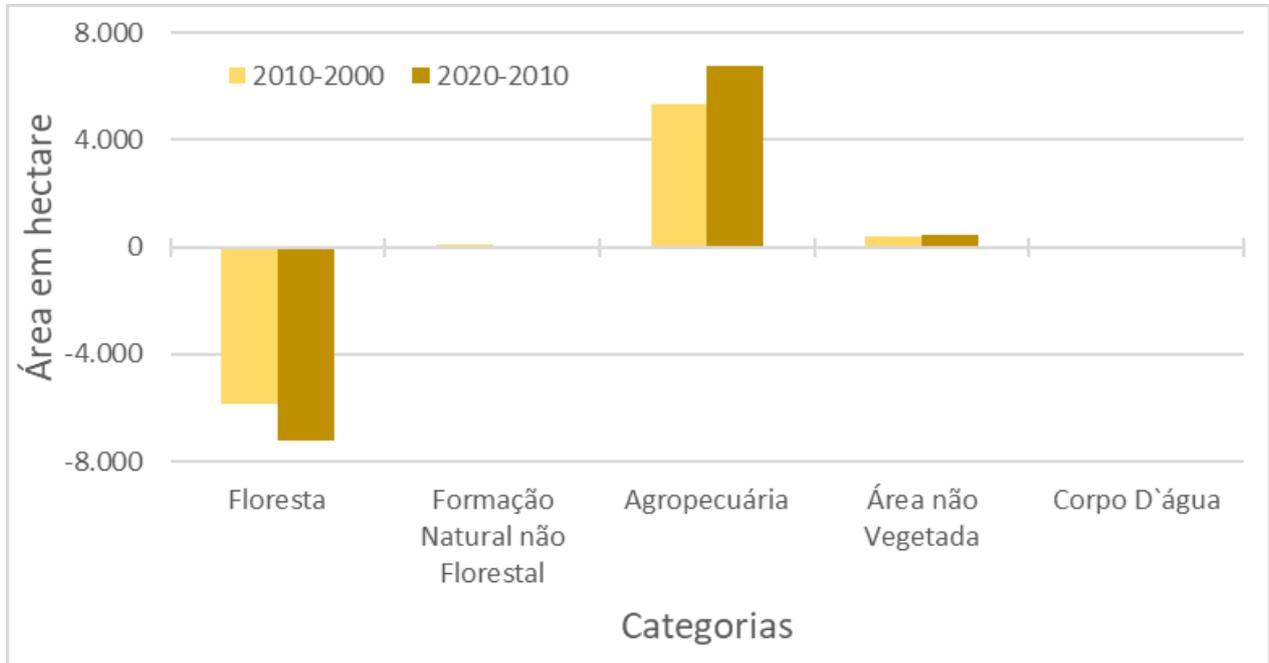
**Figura 4.** Diferença nas áreas ocupadas por cada categoria de cobertura uso da terra por década no município e Gurupi-TO.

A análise do uso e ocupação do solo na área do município indicou um aumento da área destinada à agropecuária e das áreas não vegetadas, incluindo a área urbanizada, ao longo das duas décadas analisadas - 2000-2010 e 2010-2020 -, em detrimento das florestas. Essa tendência de expansão foi mais pronunciada no período de 2010-2020 (Figura 4).

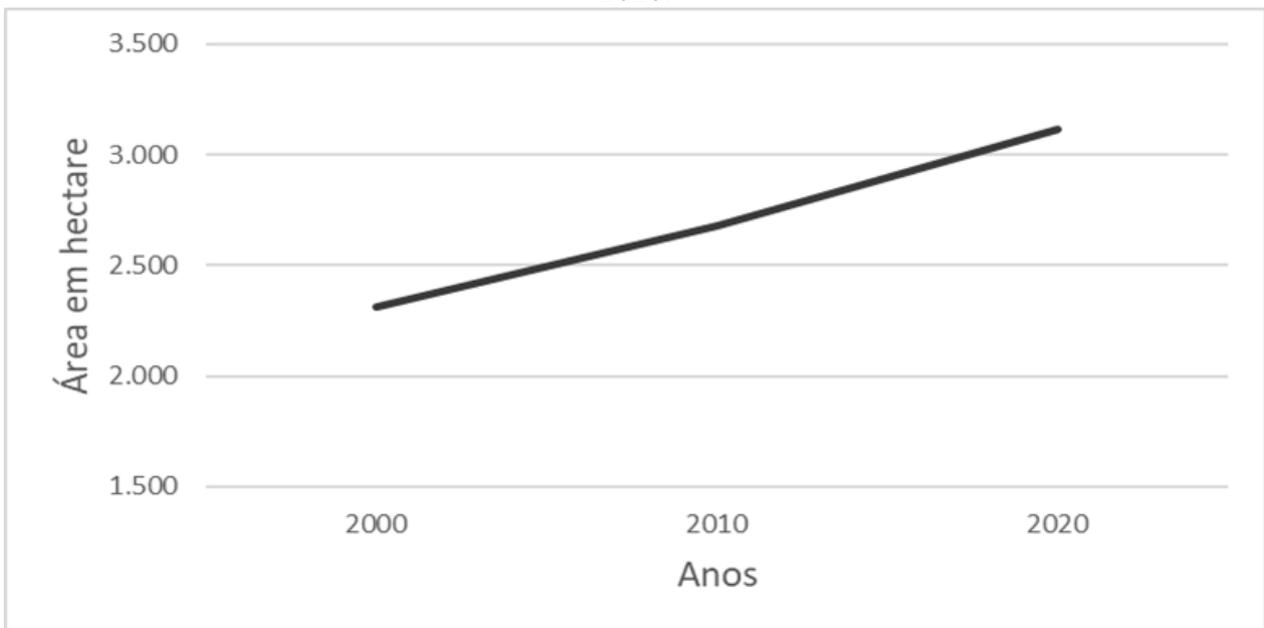
**Figura 5.** Crescimento da área urbanizada do município de Gurupi-TO entre os anos de 2000 e 2020.

A área urbana do município cresceu 34,6%, passando de 2.312 ha em 2000 para 3.112 ha em 2020, de acordo com as informações fornecidas pelo Mapbiomas (Figura 5), e em 2022 representa

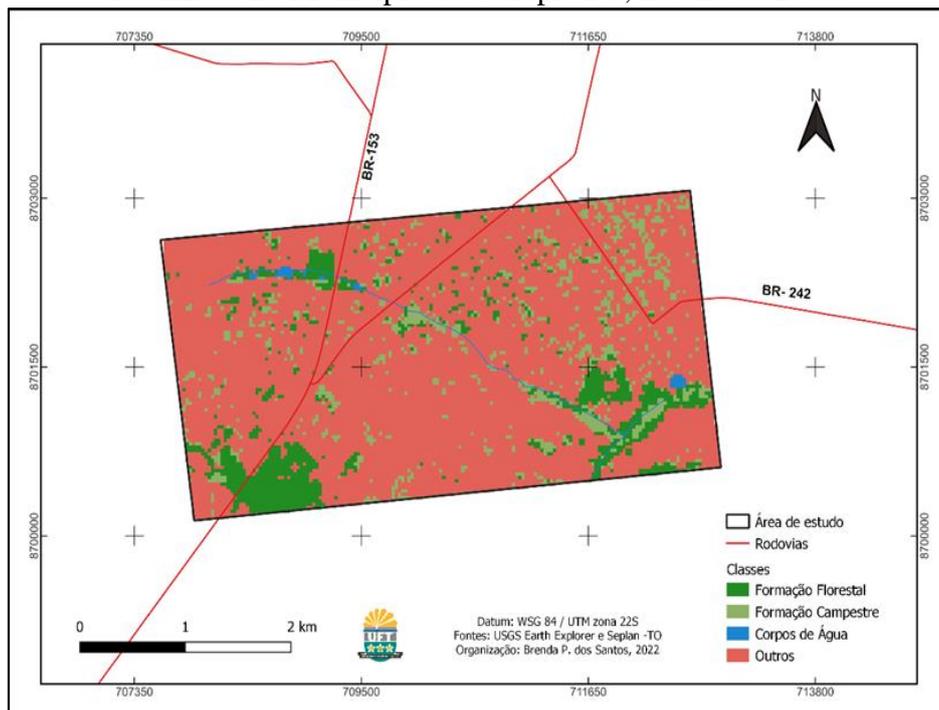
**Figura 6a.** Mapa de uso e ocupação da terra na área de interesse da bacia do Córrego Mutuca localizado no Município de Gurupi- TO, no ano de 2000.

No período entre 2000 e 2010, houve um aumento na área estimada das formações florestais e campestres, porém, essa tendência não se manteve na década seguinte (Tabela 1; Figuras 6 a, b e c). Diversos fatores contribuíram para esse resultado, como a ocorrência de períodos de seca mais intensos, o que resultou em uma resposta espectral mais baixa da vegetação no ano 2000. Além disso, medidas governamentais, como a Lei nº 09, de 31 de dezembro de 2007, sancionada pelo município voltada para a conservação do ambiente (GURUPI, 2007), incluindo os recursos hídricos, conforme transcrito abaixo, também pode ter influenciado essa dinâmica:

**Tabela 1.** Tipo e área de cobertura nos anos de 2000, 2010 e 2020 na área de interesse da bacia do Córrego Mutuca (polígono - Figuras 6 A, B e C), município de Gurupi-TO.

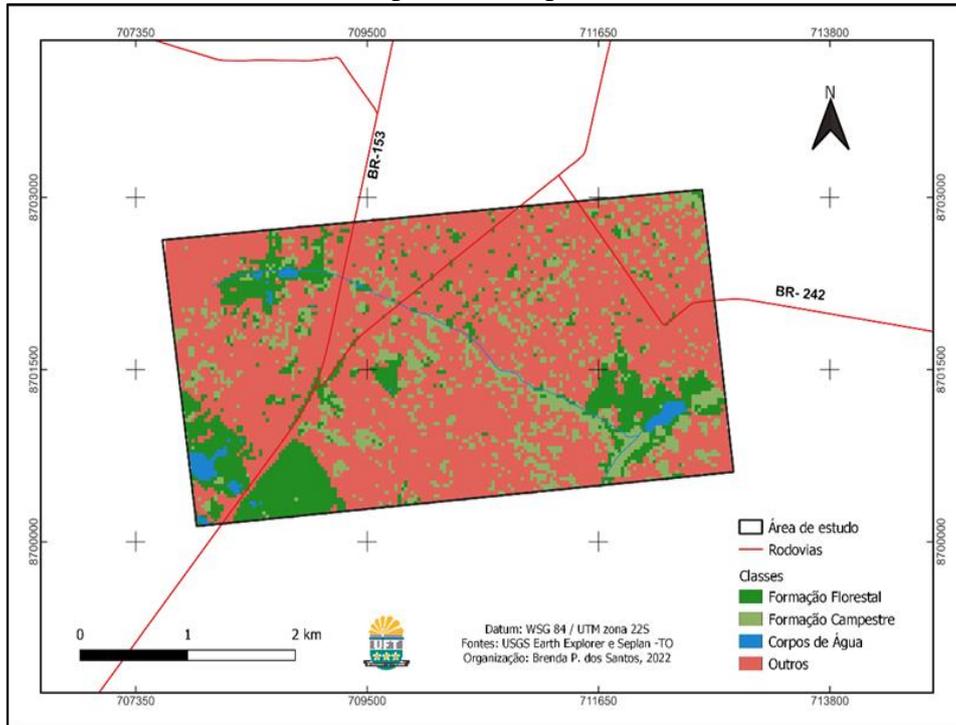
**Figura 6b.** Mapa de uso e ocupação da terra na área de interesse da bacia do Córrego Mutuca localizado no Município de Gurupi- TO, no ano de 2010.

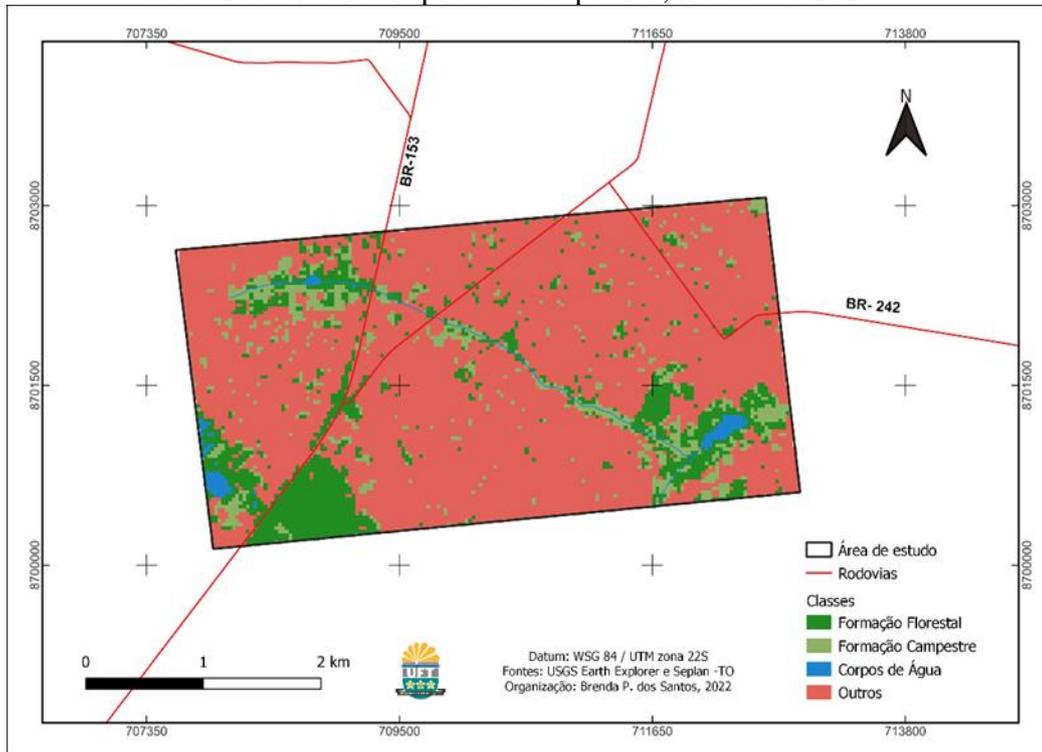
**Figura 6c.** Mapa de uso e ocupação da terra na área de interesse da bacia do Córrego Mutuca localizado no Município de Gurupi- TO, no ano de 2020.

O diálogo com os moradores e a análise da figura (Figura 6c) indicam que a área ocupada pela água do Córrego tem diminuído com a ocupação de seu entorno. A redução do volume de água (Figura 7), é perceptível para os moradores, que associam essa diminuição à redução da vegetação. De acordo com Tucci e Clarke (1997), a vegetação desempenha um papel importante no balanço hídrico, atuando no amortecimento da precipitação e na retenção de água durante os períodos de chuva.

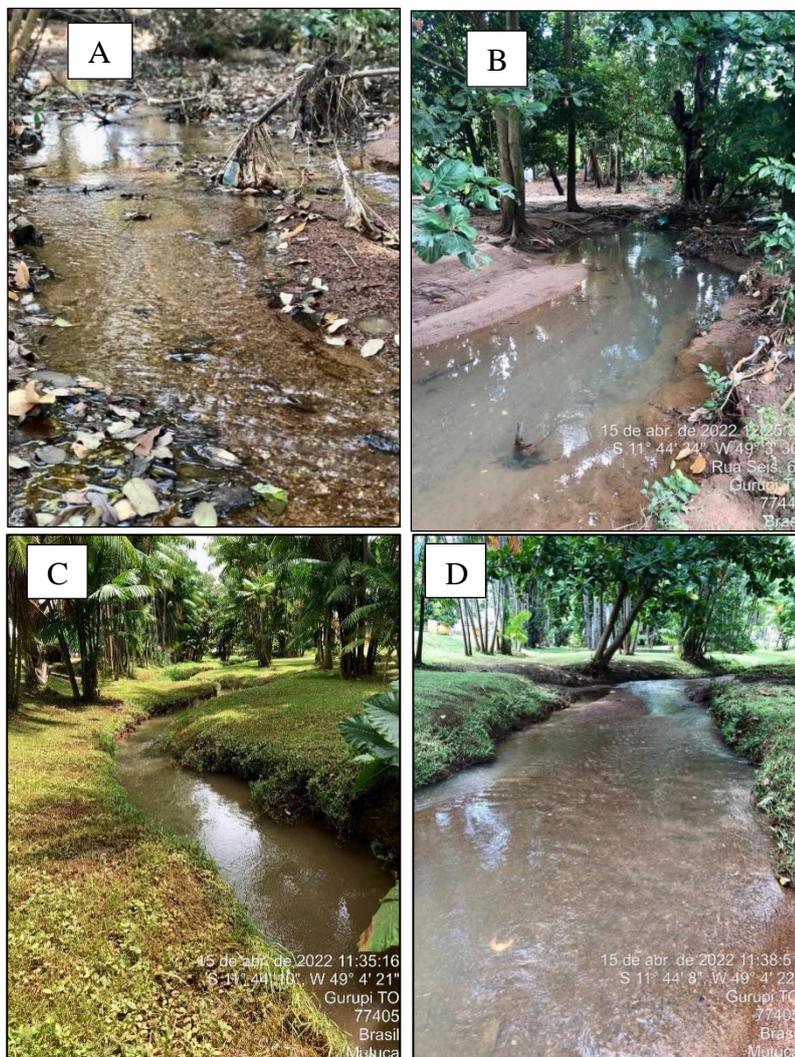
**Figura 7.** Volume da água do Córrego Mutuca em região próxima à nascente (A- em 15/04/2022) próxima à foz (B- em 15/04/2022) e no Parque Mutuca (C e D – em 15/04/2022).

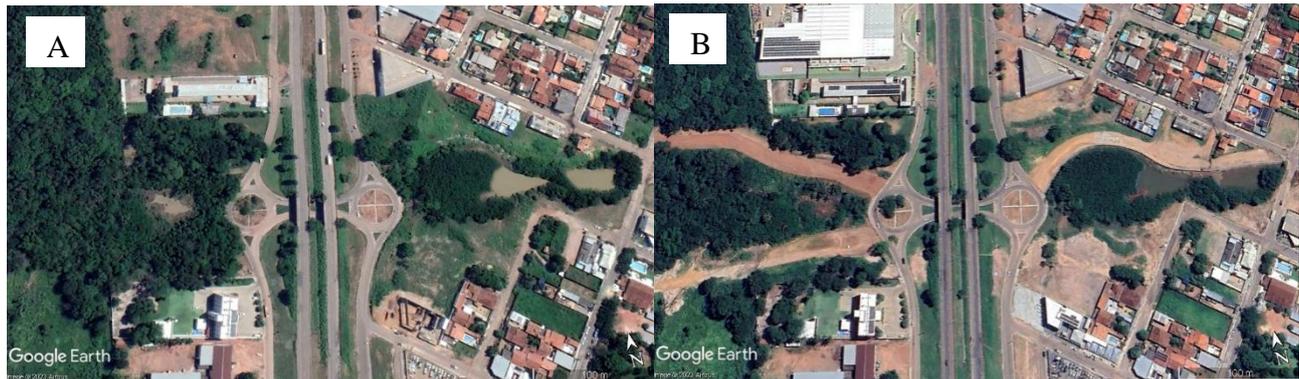
**Figura 8.** Área próxima à nascente onde será construído o Parque Nascente do Mutuca em 2021 (A) e 2023 (B).

No hodierno, a área continua sendo degradada em consequência da expansão urbana e a construção da Via de Integração Leste-Oeste e do Parque Nascente do Mutuca (Figuras 8a e 8b). Esses projetos tem como objetivo conectar as partes leste e oeste da cidade, que são separadas pela BR- 153, além de proporcionar acessibilidade, atividades esportivas, lazer e preservação dos mananciais e nascentes da cidade (AF NOTÍCIAS, 2022). Contudo, a remoção excessiva da vegetação tem consequências irreversíveis para o corpo d'água, contribuindo para a redução da quantidade e qualidade da água e da diversidade de fauna e flora local, agravando a situação desse corpo hídrico.
