PROCESSOS HIDROLÓGICOS E DESASTRES NO RIO GRANDE DO SUL: ESTUDO DE ALAGAMENTO NA ÁREA URBANA DE CANDELÁRIA

HYDROLOGICAL PROCESSES AND DISASTERS IN RIO GRANDE DO SUL: STUDY OF FLOODING IN THE URBAN AREA OF CANDELÁRIA

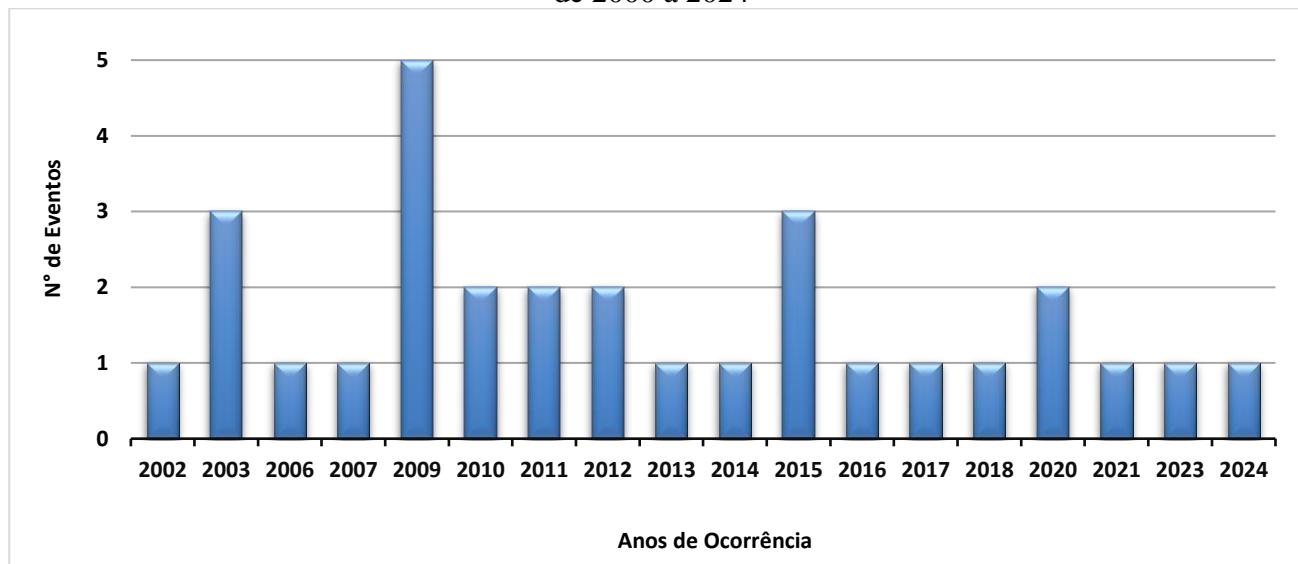
Gráfico 1 – Distribuição anual de ocorrências de alagamento no município de Candelária no período de 2000 a 2024

Os dados do inventário dos eventos de alagamento em Candelária, identificou 31 ocorrências ao longo de 25 anos de análise, ocorrendo em 17 desses anos. (Gráfico 1). Portanto, a possibilidade de ocorrência de um evento de alagamento na cidade de Candelária é de 68% em qualquer ano, evidenciando o alto grau de perigo que está submetido ao processo de alagamento. Os alagamentos estão associados às precipitações de grande intensidade. Conforme Fernandes (2017) os principais sistemas meteorológicos que contribuem para a ocorrência de precipitação são a passagem de sistemas frontais sobre o continente e o desenvolvimento de sistemas de baixa pressão em superfície no interior do Sul do Brasil, denominados Complexos Convectivos de Mesoescala (CCMs). Teixeira & Prieto (2020), avaliaram os eventos de chuva extrema no estado do Rio Grande do Sul, e observam que casos de chuvas diárias severas são mais comuns nos períodos da primavera e verão, enquanto as chuvas persistentes, com cinco ou mais dias, que geram um acumulado total igual ou superior a 60 mm, podendo durar até 14 dias, os autores observaram que as estações de inverno e primavera são as estações com maior frequência de eventos.

Analizando os dados anuais, foi verificado que o ano de 2009 registra o maior número de ocorrências, sendo de 5 eventos. Seguem os anos de 2003 e 2015 que apresentam registros de 3 eventos, os anos de 2010, 2011, 2012, 2016 e 2020 com duas ocorrências anotadas.

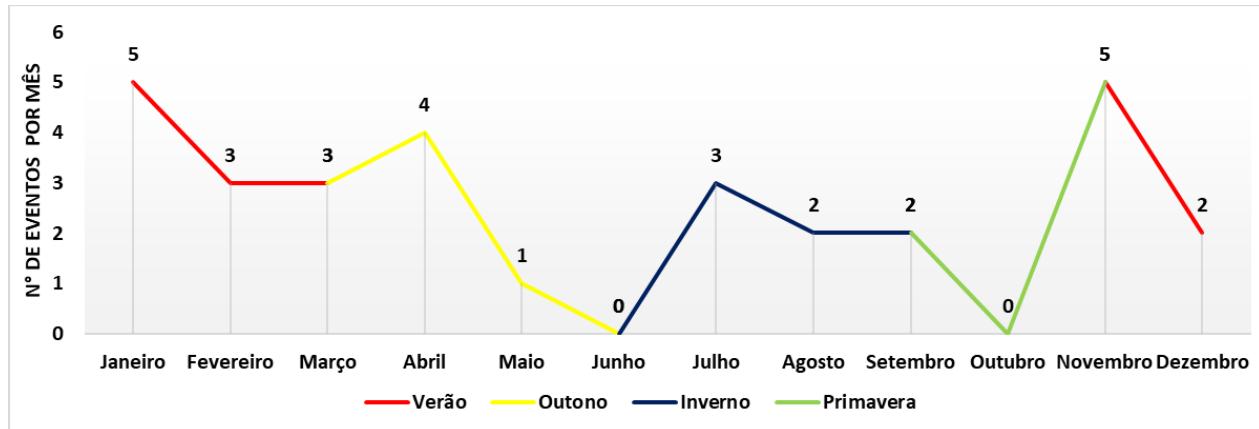
Gráfico 2 - Distribuição mensal de alagamento no município de Candelária no período de 2000 a 2024.

Em relação à frequência mensal dos episódios de alagamento, foi possível identificar que a ocorrência está distribuída ao longo de todos os meses do ano. Observa-se uma maior concentração de ocorrência no verão, quando são mais frequentes as chuvas convectivas durante períodos de altas temperaturas, ocasionando chuvas concentradas principalmente nas áreas urbanas (Gráfico 2). Esses dados corroboraram com o que Teixeira e Prieto (2020) observaram nos seus estudos de chuvas diárias severas no estado do Rio Grande do Sul.

Os meses com o maior número de ocorrências são janeiro e novembro, com 5 eventos cada, seguido pelo mês de abril com 4 episódios. Nos meses de fevereiro e março são encontrados 3

episódios de alagamento, enquanto, no período de inverno, o mês que se destaca é o mês de julho, com 3 ocorrências registradas.

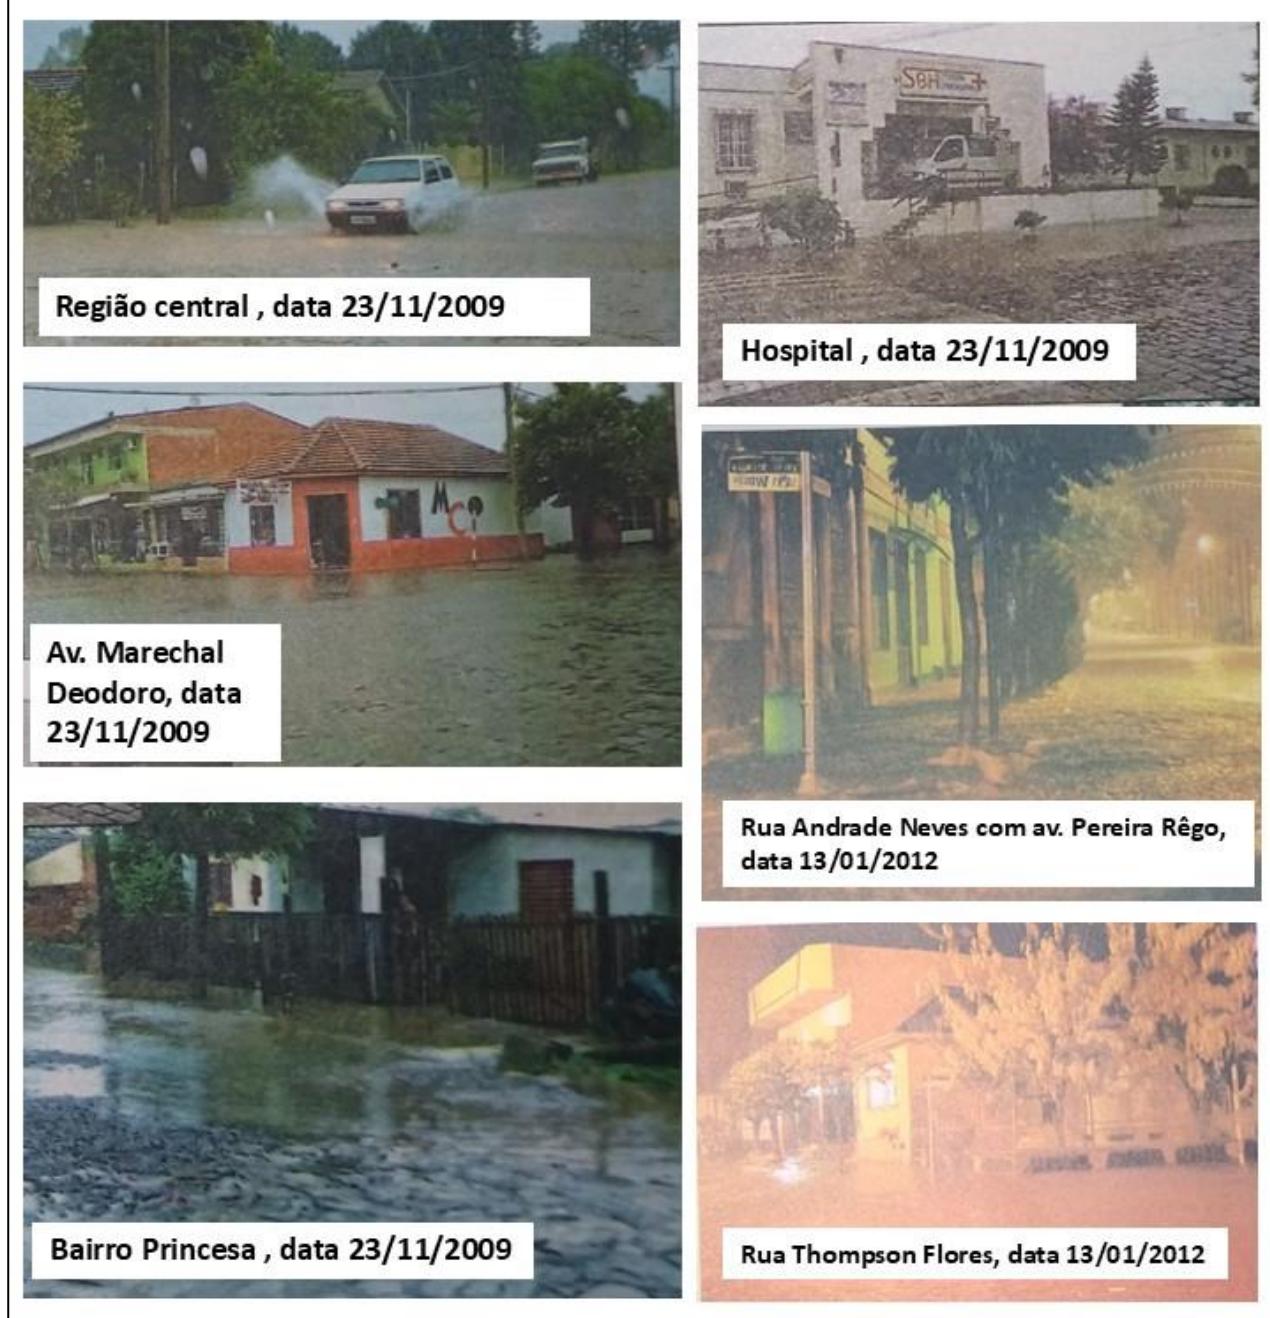
Figura 2 – Áreas alagadas em eventos de alagamento, publicadas nas datas 27/07/2009 e 13/01/2012

No mês de janeiro ocorreram eventos nos anos de 2006, 2010, 2012, 2015 e 2020. No evento de 13 de janeiro de 2012, conforme dados do Sindicato Rural de Candelária, a precipitação iniciou no final da noite do dia 12, ao redor das 22 horas, até o dia 13, somando cerca de 110 milímetros de chuva. A intensa chuva causou o alagamento de grande parte do bairro centro, dificultou a locomoção dos pedestres e automóveis. Na Av. Pereira Regô, a água chegou à altura de 50 cm, afetando lojas e residências no local. Na Figura 2 é possível verificar o processo de alagamento nas ruas Andrade Neves com Av. Pereira Rego e na rua Thompson Flores no cruzamento com a Av. Pereira Rego.

No mês de novembro ocorreram episódios de alagamentos nos anos de 2002, dois episódios em 2009, 2013 e 2018. O evento que ocorreu entre 21 e 23 de novembro de 2009 foi marcante pelos danos registrados. Conforme dados da Defesa Civil, a precipitação naquele mês foi a mais alta registrada nos últimos 20 anos. Os dados disponibilizados pelo Sindicato Rural de Candelária indicam que no dia 21 daquele mês precipitou cerca de 70,00 mm, no dia 22 precipitou 58,00 mm e no dia 23 precipitou 65,00 mm, tendo no acumulado 193,00 mm, representando a precipitação média de um mês em 3 dias.

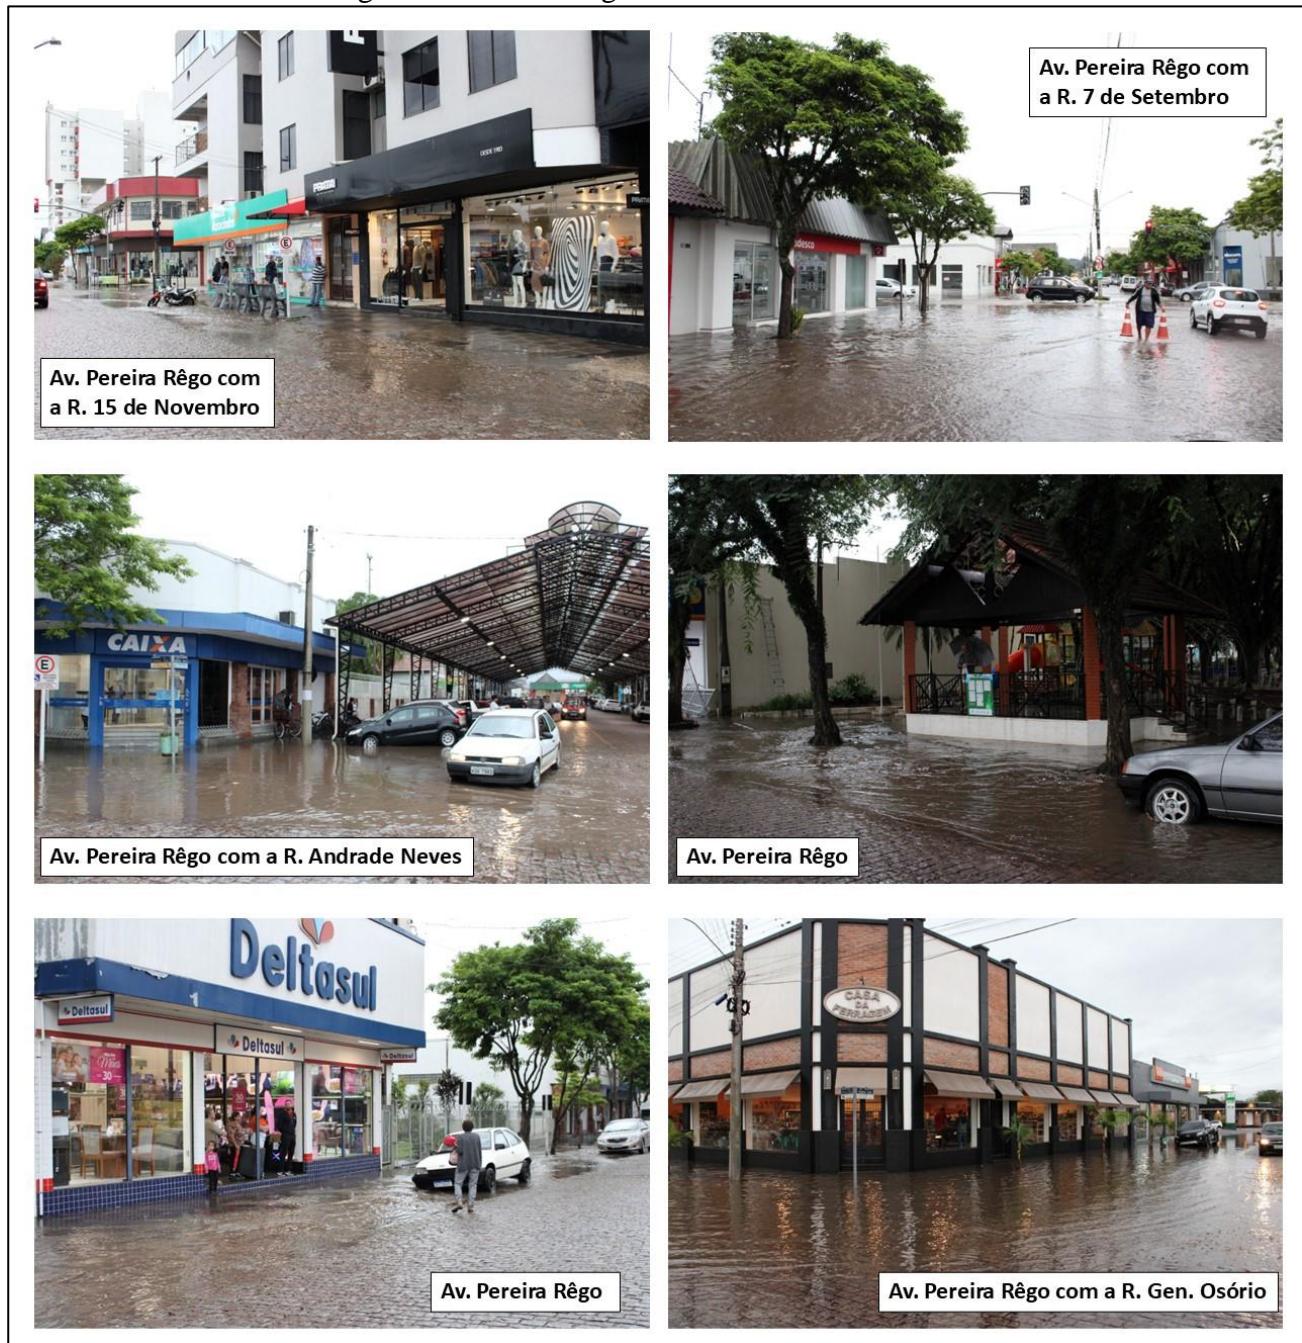
Figura 3 – Locais alagados no evento 29/04/2024

regiões da área urbana, além de sofrer com inundações associadas ao rio Pardo. Através da Figura 3 é possível visualizar que a água se acumula nas calçadas que são mais baixas que as ruas, podendo também afetar a entrada de alguns empreendimentos. Avaliando os dados de precipitação, foi possível identificar que entre os dias 29 de abril e 4 de maio, choveu aproximadamente 694 milímetros na área urbana de Candelária. Esse volume equivale à média de precipitação de três meses no município, concentrada em somente seis dias.

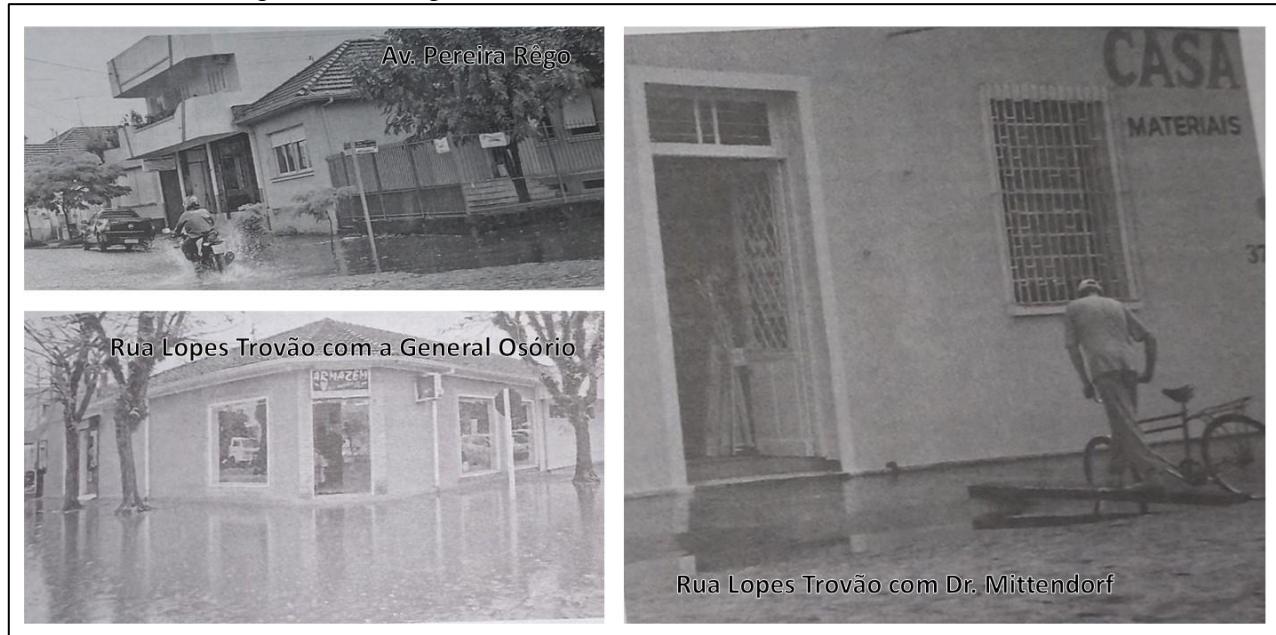
Figura 4 – Fotografia do Jornal de Candelária na data 25/09/2015

No ano de 2015, houve um elevado número de eventos, destacando o evento de 21 de setembro, que acarretou alagamento em diversos locais. Em reportagens, são relatadas as condições na esquina da rua Lopes Trovão com a General Osório, onde era impossível percorrer, pois estava

completamente alagada, como mostra a Figura 4. Conforme moradores a ocorrência de alagamento é recorrentes e está associada a problemas na microdrenagem. No local é encontrado somente uma boca de lobo para escoar toda a água das ruas. Um empreendimento localizado na esquina da rua Lopes Trovão com Dr. Mittendorf também sofreu com a água da chuva. Nesta rua foi adaptado uma ponte de tábua para que as pessoas pudessem atravessar. Já na Avenida Pereira Rego as calçadas ficaram totalmente alagadas, segundo o registro do Sindicato Rural de Candelária choveu cerca de 70 milímetros no dia 21 de setembro.

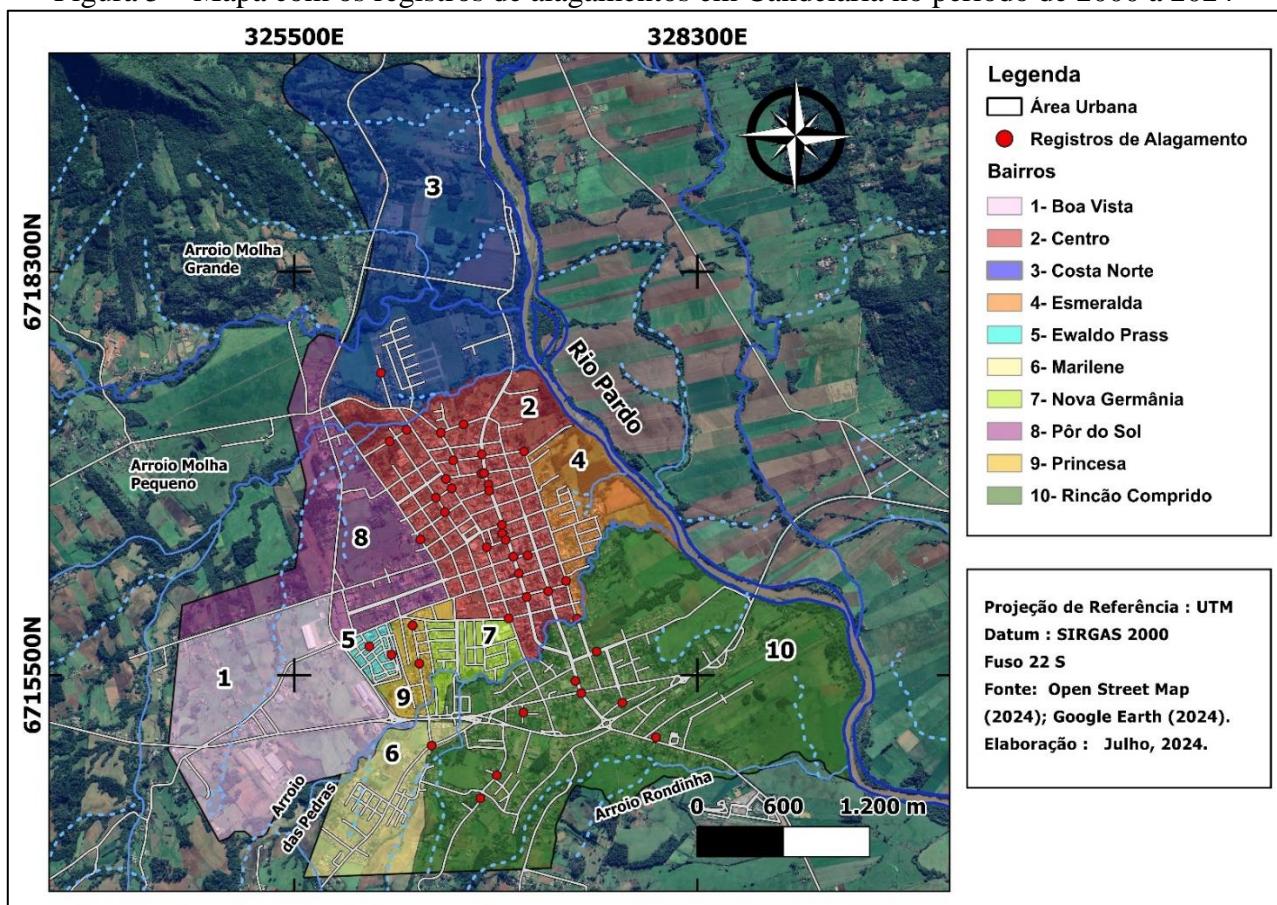
Figura 5 – Mapa com os registros de alagamentos em Candelária no período de 2000 a 2024

O mapeamento de episódios de alagamento em Candelária mostra as ruas que apresentaram maior número de ocorrência entre os anos de 2000 a 2024. No total foram identificados cerca de 42 locais (pontos) de alagamento em Candelária, como mostra a Figura 5. A maior concentração de eventos está localizada no bairro Centro, com cerca de 28 registros. Também foram encontrados registros em áreas distantes do Centro, como na [rua Reinaldo Petry](#), próximo a um novo condomínio no bairro Costa Norte. Além disso, são significativos os episódios de alagamentos na [rua Roberto Kochenborger](#) do bairro Princesa e na ponte da [rua São Jorge](#) do bairro Esmeralda.

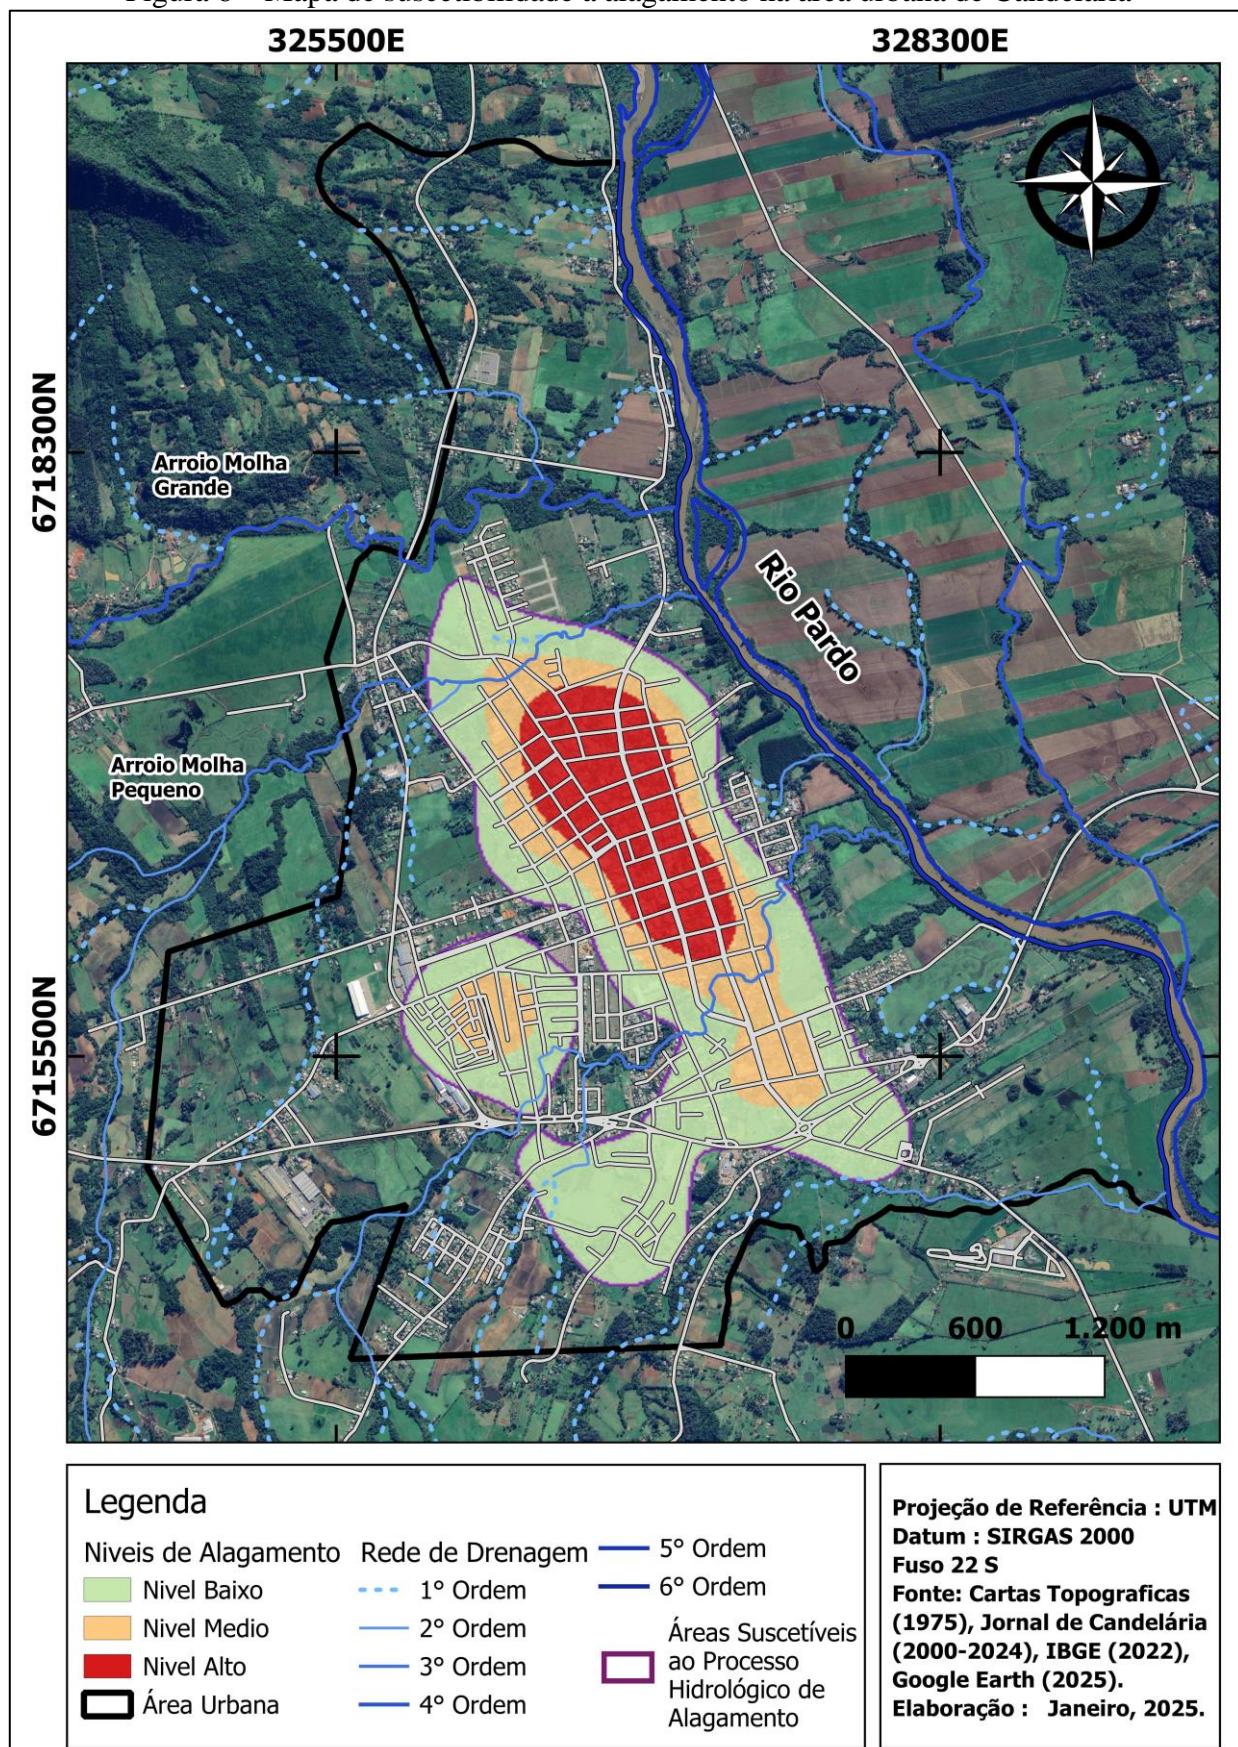
Figura 6 – Mapa de suscetibilidade a alagamento na área urbana de Candelária

O perímetro urbano de Candelária abrange cerca de 13,61 km². Os dados obtidos permitiram o mapeamento de áreas suscetíveis a alagamento. A classificação adotada inclui três categorias: Baixa, Média e Alta suscetibilidade (Figura 6). No município, cerca de 26,80% da área urbana é afetada pelo processo hidrológico de alagamentos.

As áreas classificadas com Nível Baixo representam cerca de 56,86% da área urbana suscetíveis a alagamento, essa classe reflete regiões que sofreram uma ou duas ocorrências nestes lugares. Está localizada na região sul da área urbana, na [rua Daltro Filho](#), [rua Hormínia Ribeiro](#) e uma área próxima ao [presídio na RST 410](#). Essa classe também é encontrada nos arredores do centro urbano, tendo ocorrência na [rua Independente Albino Lenz](#), [rua Reineles Ritzel](#) e na [rua Reinaldo Petry](#). No dia 10 de outubro de 2013, iniciou uma chuva que se manteve pelos dias seguintes, causando devido ao grande volume de chuva a área urbana foi alagada. Afetando as ruas Reinaldo Petry e Reineles Ritzel, como mostra a Figura 7, a água chegou ao nível do joelho de alguns moradores, ocupando as residências do local. Os dados de precipitação marcam que no dia 10 precipitou 25 milímetros, no dia 11 foi marcado por 133 milímetros, enquanto no dia 12 foi em torno de 183 milímetros.

A classe Nível Médio corresponde a cerca de 23,55% da área urbana suscetível a alagamentos. Correspondendo às áreas que registraram mais de 4 eventos de alagamento, está localizada na região oeste da área urbana, nos bairros Ewaldo Prass e Princesa. No dia 08 de julho de 2020, a rua Edilio dos Santos Machado do bairro Ewaldo Prass foi alagada, como mostra a Figura 8. A rua não apresenta pavimentação, em períodos de alagamento dificulta a locomoção da população devido à lama e à água. Conforme os dados do Sindicato Rural de Candelária, este episódio de alagamento teve em torno de 110 milímetros de chuva em um só dia. A rua Roberto Kochenborger do bairro Princesa foi alagada no evento de 2 de dezembro de 2009, onde a água avançou em algumas residências, como mostra a segunda fotografia da Figura 8. Neste evento, foi necessário cerca de 75 milímetros para alagar o bairro. Na região central também é encontrada esta classe, com ocorrências nas ruas Amândio Silva, Borges de Medeiros, Benjamin Constant, Doutor Mittendorf e a avenida Júlio de Castilhos.

A área classificada como Nível Alto de suscetibilidade representa os locais com maior incidência de processos de alagamento, representando 19,59% da área urbana suscetível, se concentrando no bairro Centro. As ruas que apresentam maior concentração de ocorrências de alagamento são as duas principais avenidas comerciais da área urbana de Candelária. Com registro de 20 eventos de alagamento, sendo elas a avenida Pereira Rêgo e Av. Marechal Deodoro. Parte da avenida Júlio de Castilho também está classificada com alta frequência, tendo uma ocorrência em frente ao Colégio Nossa Senhora Medianeira.

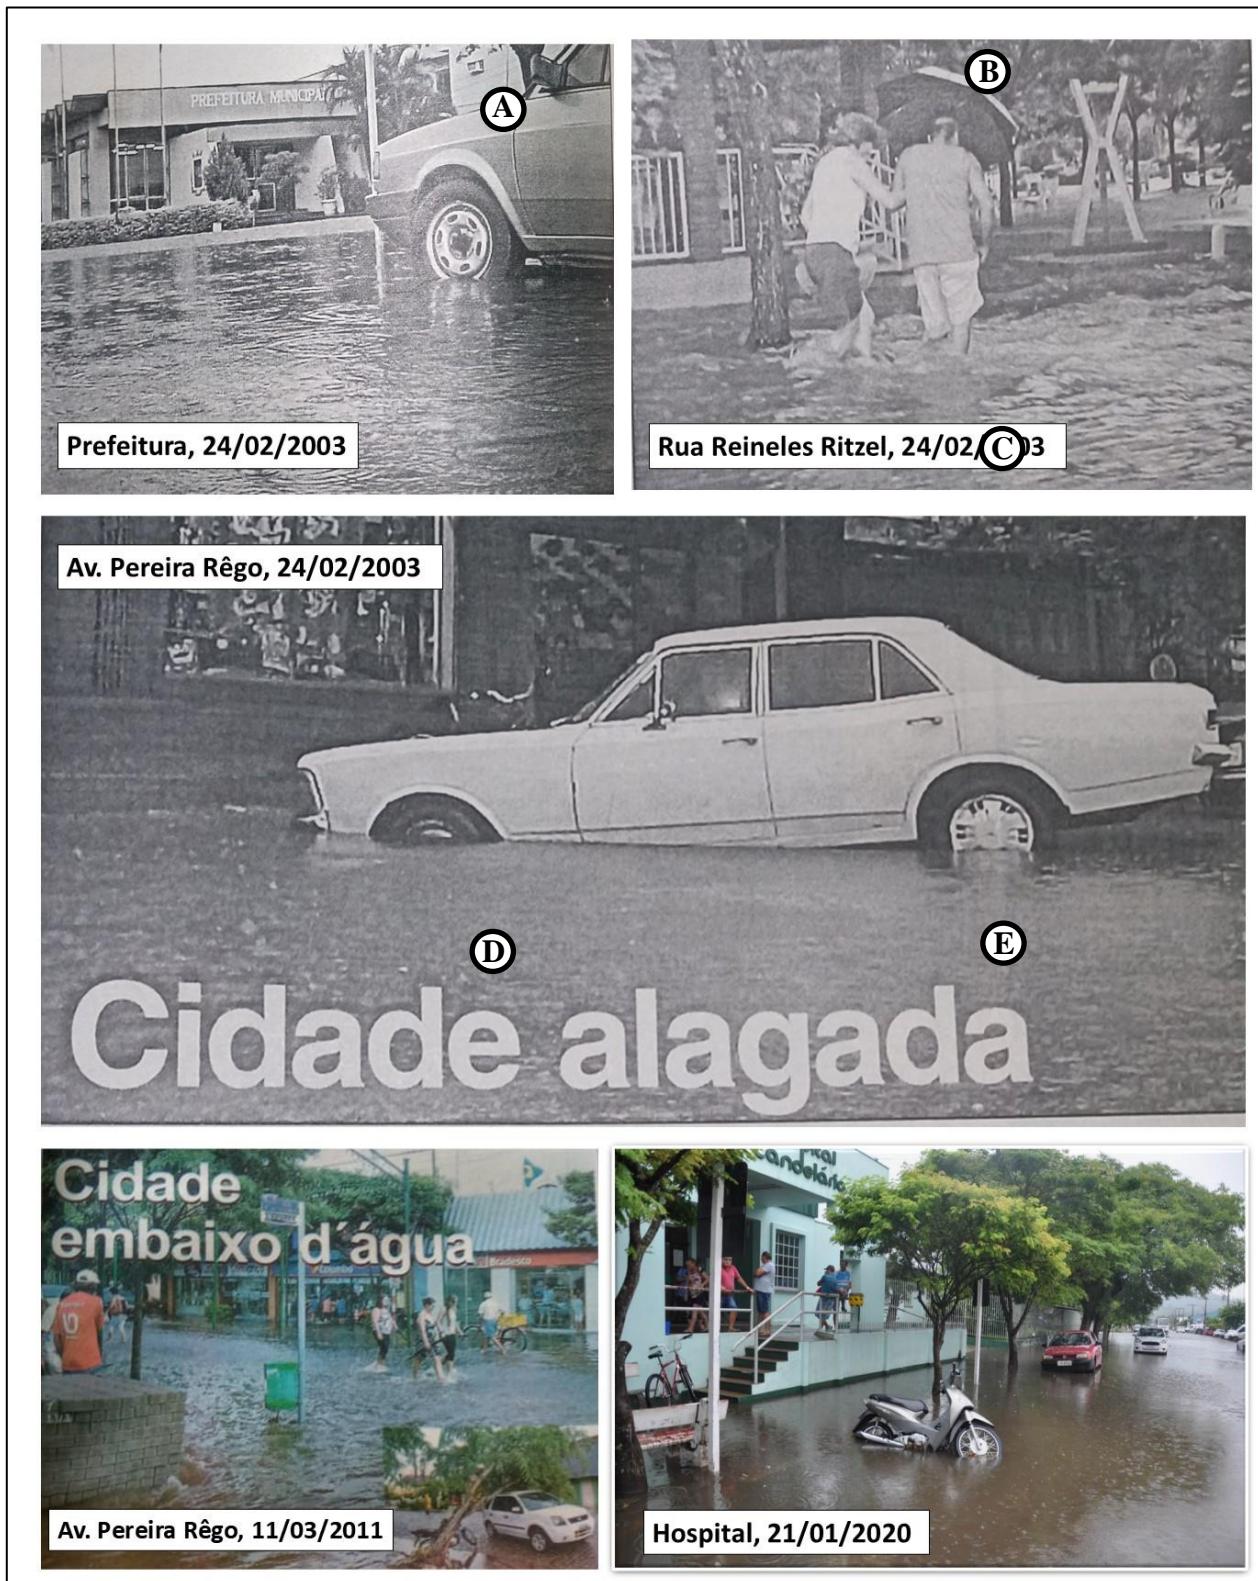
Figura 9 - Registros fotográficos do acervo do Jornal de Candelária na data de 24/02/2003, 11/03/2011 e 24/12/2015.

A recorrência de episódios de alagamento na avenida Pereira Rêgo pode ser observada nas fotografias registradas pelo Jornal de Candelária. A primeira fotografia ilustra o episódio de alagamento ocorrido em 24/02/2003 (Figura 9 A), quando a avenida e a Prefeitura municipal foram alagadas. Na mesma avenida da cidade uma área foi alagada, tendo uma lâmina d'água de 30 cm, afetando os veículos na rua. Segundo os dados de precipitação do Sindicato Rural de Candelária, choveu cerca de 70 mm na data de 24 de fevereiro, causando o alagamento. No evento ocorrido em 11/03/2011, é possível verificar que as ruas foram alagadas e resultou na queda de uma árvore, como mostra a fotografia da Figura 9 D. No jornal foi descrito que houve uma chuva intensa, precipitando cerca de 98 mm em poucas horas, que causou o alagamento do centro de Candelária. Já no episódio de 24/12/2015, foi marcado por chuvas intensas em dias consecutivos, conforme os dados do Sindicato Rural de Candelária, a precipitação no dia 23/12/2015 foi de aproximadamente 125 mm, e no dia 24, atingiu 120 mm, totalizando um acumulado de 245 mm em apenas dois dias. Esse volume de chuva superou a média mensal de precipitação da região.

Em 21/01/2020 com precipitação de 90 mm em um dia, foram alagadas amplas áreas na Av. Marechal Deodoro, onde está a entrada do hospital de Candelária. A ocorrência do alagamento neste local é ampliada devido à canalização de um arroio.

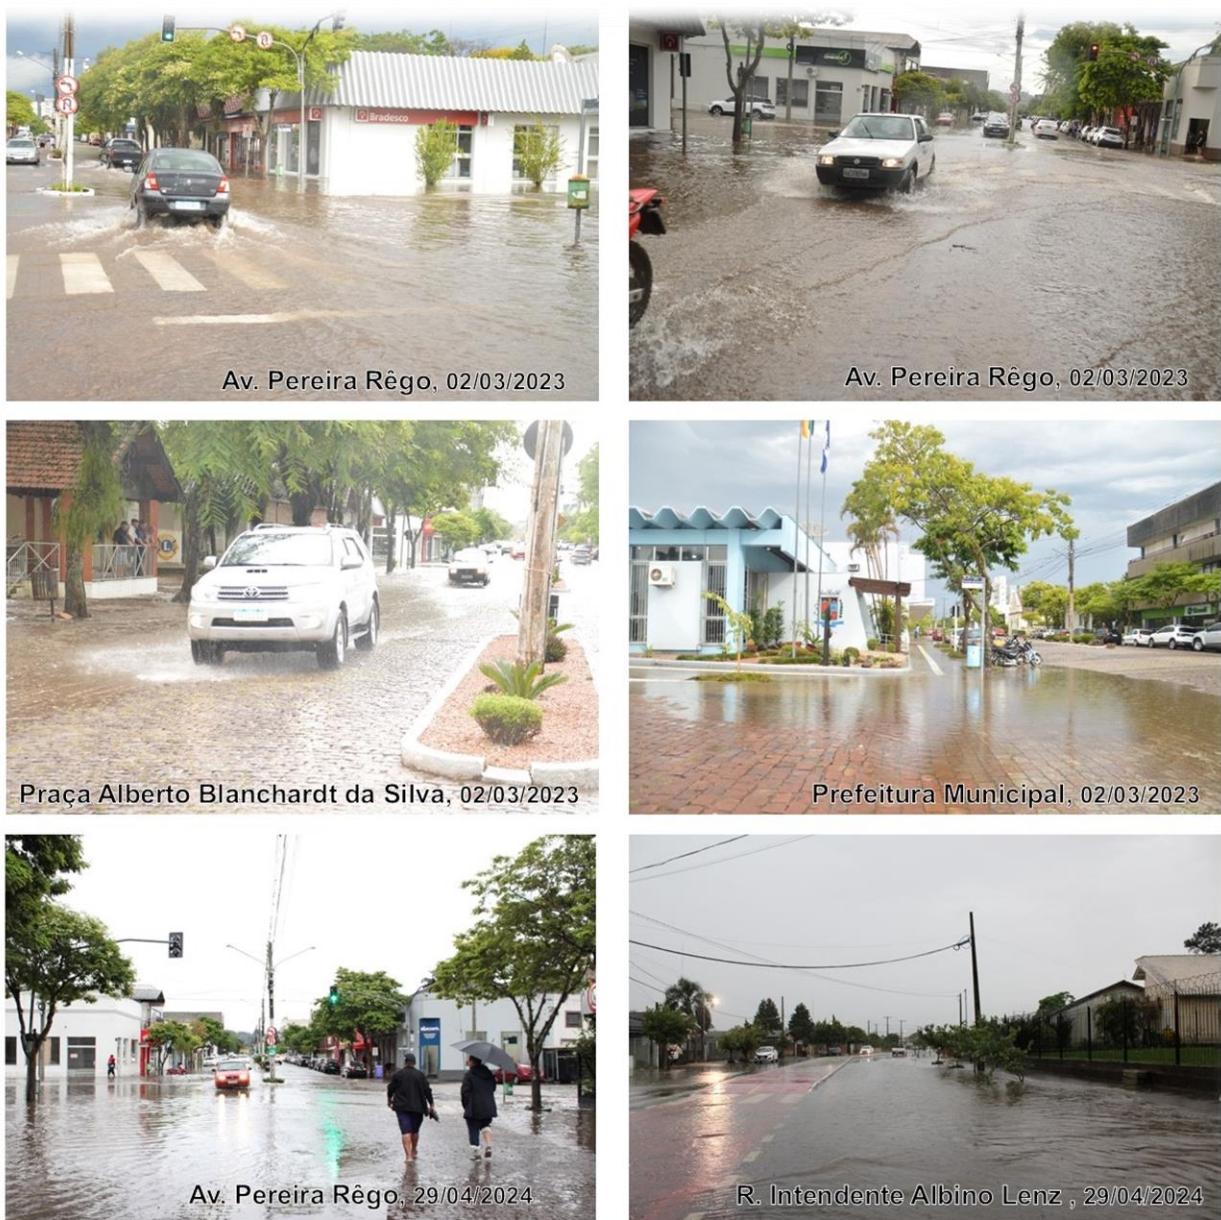
Figura 10 – Registros fotográficos do acervo do Jornal de Candelária na data de 02/03/2023 e 29/04/2024.

Em eventos mais recentes na avenida Pereira Rêgo, é possível visualizar com mais nitidez as degradações causadas pelos alagamentos por fotografias e vídeos. Um exemplo disso foi registrado

no evento ocorrido em 02/03/2023, quando cerca de 102 mm de chuva precipitaram em poucas horas, alagando toda a região central. Entre os locais alagados estão diversos tipos de comércios, como bancos, mercados, restaurantes, lojas, além disso a praça Alberto Blanchardt da Silva sofre com o processo como mostra a Figura 10. No ano de 2024, o estado do Rio Grande do Sul sofreu um dos maiores desastres naturais do Brasil, com inundações em vários municípios do estado. Neste período, o município de Candelária sofreu com altos volumes de chuvas que causaram processos hidrológicos de inundaçao/enxurrada e alagamentos. Diversos pontos do centro urbano foram alagados, entre elas as avenidas Pereira Rêgo, Av. Benjamin Constant, Av. Marechal Deodoro, a rua Intendente Albino Lenz, o bairro Ewaldo Prass entre outros pontos. No dia 29/04/2024 choveu 42 mm e no dia 30/04/2024 foi precipitado 190 mm, gerando muitos alagamentos que se somaram com as inundações em grande parte da área urbana.

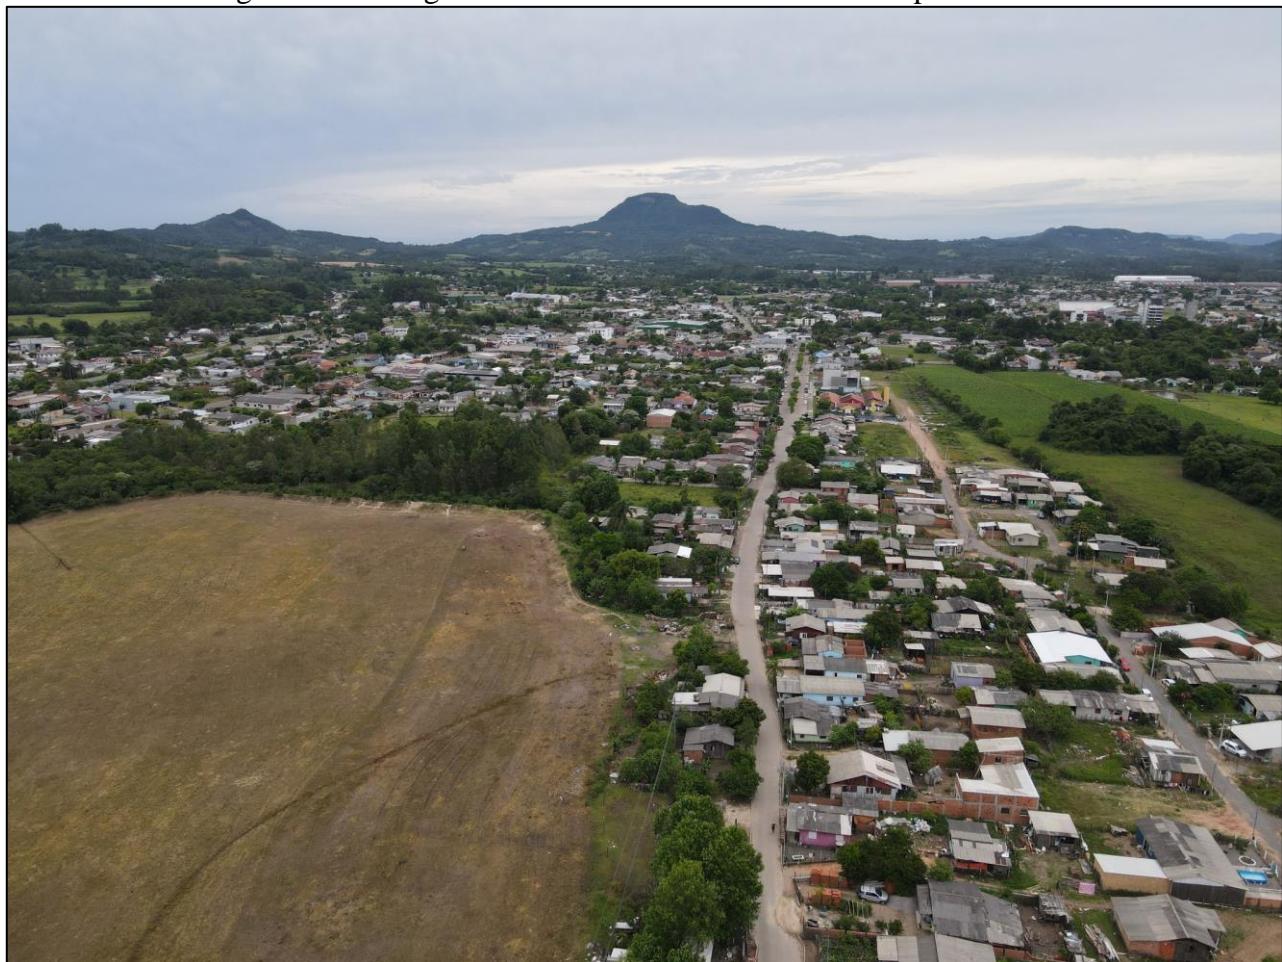
Figura 11 – Fotografia de drone da rua Amândio Silva pavimentada

Os trabalhos de campo na área permitiram observar que algumas ruas da cidade foram pavimentadas recentemente. No entanto, essa pavimentação foi realizada sem a instalação de tubulação para o escoamento da água da chuva, contribuindo para o aumento da frequência de alagamentos. Exemplo disso é a rua Amândio Silva no bairro Rincão Comprido, onde grande parcela da rua foi pavimentada (Figura 11). Esse bairro já apresenta um histórico de eventos recorrentes, e a impermeabilização do solo sem infraestrutura adequada para escoamento agrava ainda mais essa problemática. Além disso, a possibilidade de inter-relação entre alagamentos e inundações destaca a complexidade dos processos hidrológicos e urbanos que podem afetar o município.
