Análise morfométrica e revitalização da bacia hidrográfica do Ribeirão das Vargens de Caldas, Poços de Caldas- MG: uma contribuição ao planejamento urbano

Morphometric analysis and revitalization of the Vargens de Caldas watershed, Poços de Caldas (MG): urban planning contribution.

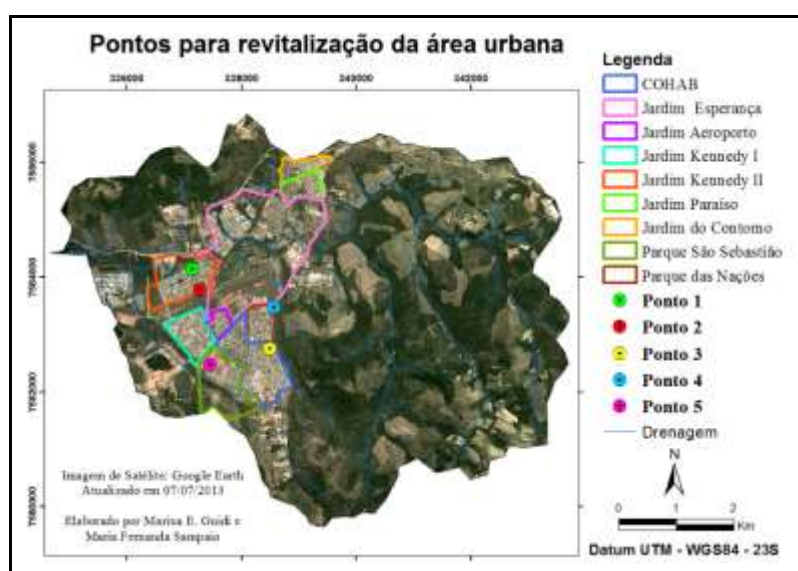
Figura 7—Distribuição territorial dos pontos analisados na área de estudo. (Fonte: Imagem retirada da Plataforma Google Earth – 2013)

Os pontos escolhidos para aplicação de propostas estão identificados no próximo mapa (Figura 7) e serão discutidos separadamente a seguir.

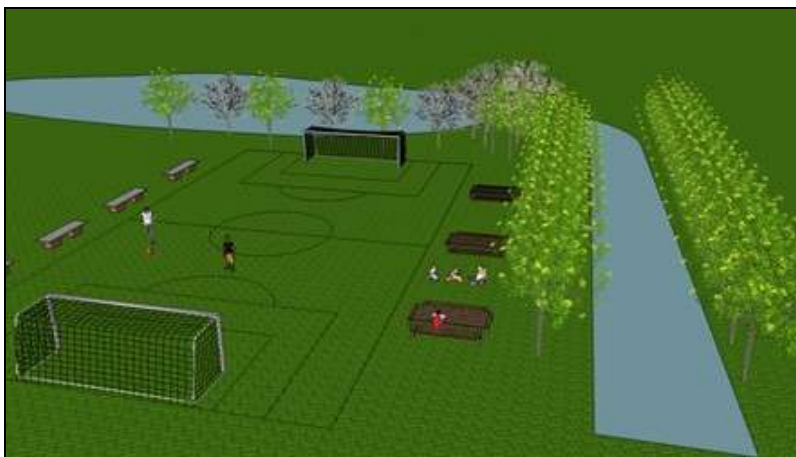
Devido à proximidade com as residências, se propõe o reequilíbrio entre as funções hidrológicas e sociais do ambiente. Com isso, sugere-se a criação de uma área recreativa, podendo conter um Campo de Futebol, Área de Piquenique, Bancos de Concretos, Pista de Caminhada com Piso Intervalado, Academia a Céu Aberto, Playground, entre outros elementos de lazer. Além disso, indica-se a formação de lago paisagístico e/ou que tenha a função de reservatório de regularização para situações emergenciais em caso de inundações (Figura 9).

Figura 98. Proposta de Revitalização do Ponto 1 com a criação de uma área de recreação e a conservação de vegetação nas margens do canal.

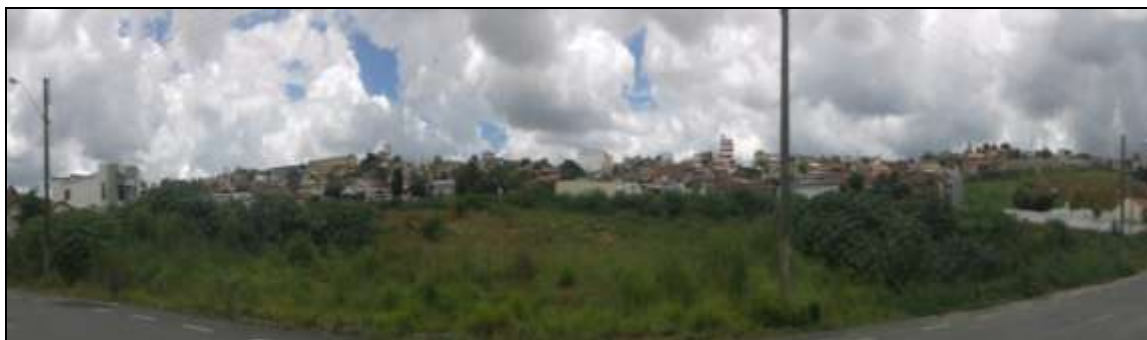
Ponto 3: Esse ambiente apresenta características de terreno baldio e a comunidade do entorno reclama do aparecimento de insetos, ratos e baratas, entre outros vetores de doenças (Figura 11).

Figura 11. Terreno baldio referente ao Ponto 3.
(Foto: Marina Elvira Guidi, set. 2013)

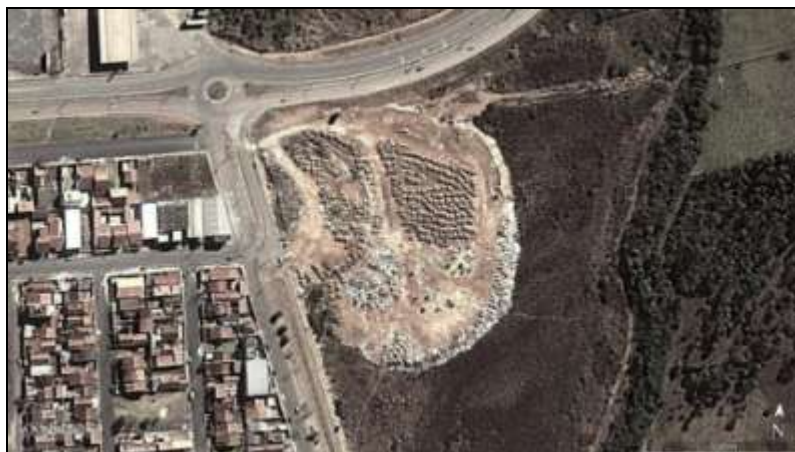
Ponto 4: Esse ambiente apresenta a situação mais flagrante de degradação e poluição ambiental, devido a instalação de bota-fora de cerca de 25000 m², próximo do leito fluvial. O local pode ser enquadrado como um depósito tecnogênicocomposto por materiais gárbico (detritos de origem orgânica) e úrbico (restos de construção), sendo este último o predominante (Figura13).

Figura 13 - Imagem de satélite evidenciando o bota-fora e a drenagem. (Fonte: Imagem retirada da plataforma Google Earth – 2016)

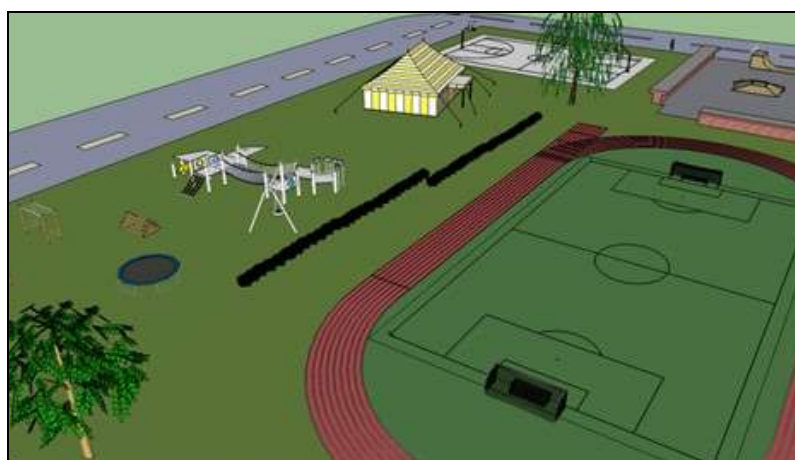
Para este ponto se propõe é a revitalização do local com a mesma concepção de reequilíbrio ambiental e função social. Inicialmente deve-se realizar a retirada dos materiais, destinando-os ao aterro sanitário. Em seguida indica-se a inserção de vegetação nativa autóctone e infraestrutura de lazer semelhante aos pontos anteriores (Figura 14).

Figura 14. Proposta de revitalização para o Ponto 4.

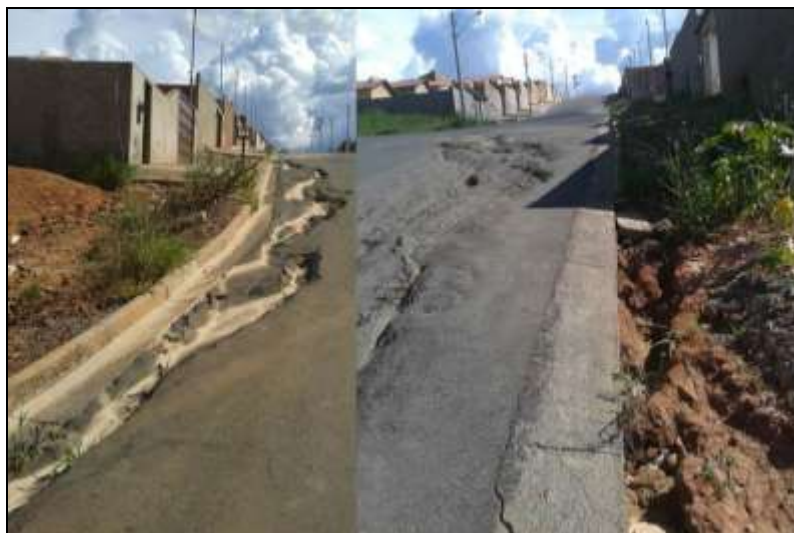
Ponto 5: Este ponto constitui-se de um conjunto habitacional popular recém construído. A falta de um sistema de drenagem pluvial, associado a alta declividade do local, resultou na formação de sulcos nas ruas asfaltadas (Figura 15A) e também nas calçadas (Figura 15B).

Figura 15 – Conjunto habitacional popular com sulcos nas ruas (A) e calçadas (B) devido a ineficiência do sistema de drenagem pluvial.

Propõe-se que sejam recuperados processos erosivos e reestruturado o sistema de micro e macrodrenagem, tendo a função não somente de disciplinar o escoamento das chuvas no bairro, mas também evitar problemas erosivos nos pontos de lançamento dessas águas no fundo de vale. Além disso, se indica que sejam incluídos nos estudos sobre a expansão urbana, análises geotécnicas dos solos e sobre a fragilidade geomorfológica frente ao uso e ocupação do solo urbano, evitando sempre que possível, áreas de declividade acentuada, que dificultam o disciplinamento das águas pluviais e podem favorecer a ocorrência de movimentos de massa.
