nemad.webnode.com - Interface, Edição número 06, maio de 2013

O Parque Cesamar e a integridade ambiental do Córrego Brejo Comprido em Palmas-TO

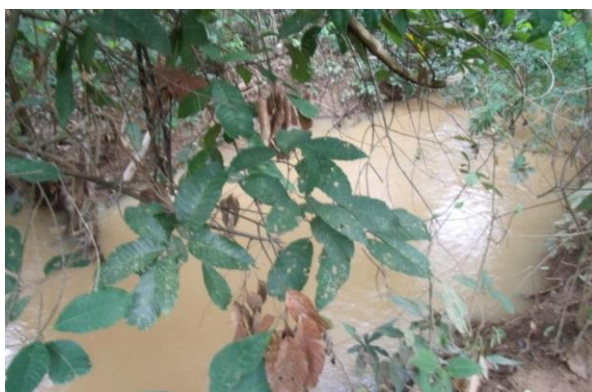
Figura 3. Córrego Brejo Comprido: presença de material particulado dificultando a visualização do fundo no ponto P2, fev.2013. Foto: Victor Garcia.

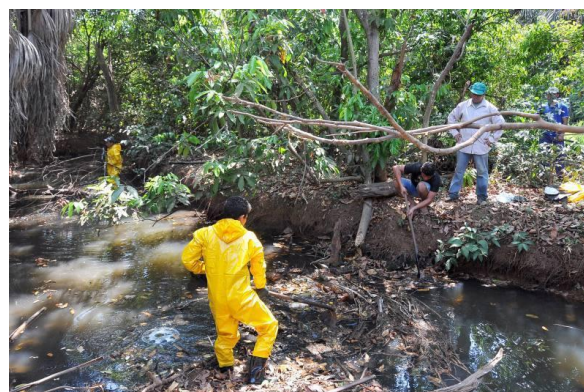
turbidez e alteração no substrato de fundo (assoreamento). As características associadas à alteração do canal do córrego e depredação ambiental (Figura 4) apresentaram médias, na avaliação ambiental, com valores abaixo de 12, fato que aponta para a condição de integridade ambiental razoável, sobretudo nos pontos P3 e P4.

Figura 4. Córrego Brejo Comprido: presença de depredação ambiental, 2010. Foto: Fernando Alves.

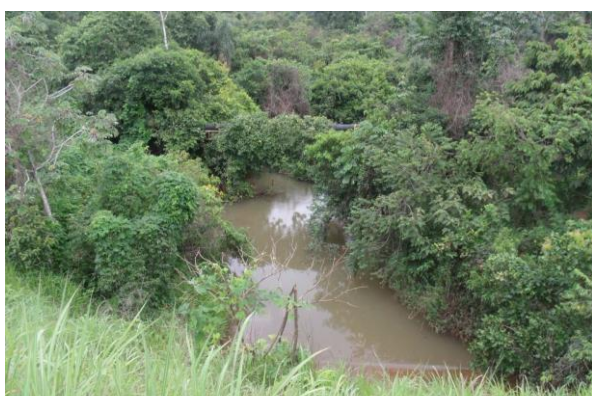
Figura 5. Córrego Brejo Comprido: mata relativamente preservada no ponto P1, fev.2013. Foto: Victor Garcia.

acordo com os aspectos físicos do protocolo. Observou-se que a mata está preservada desde as margens (valor 16,7), com extensão maior que 15 m (Figura 5), o que contribui com a estabilidade e proteção das calhas (valor 18,3), e a qualidade física da água é boa, com relação às características transparência da água (valor 15,8), substrato de fundo (valor 15,8) e presença de material flutuante (valor 20,0). Todavia foi observada a presença de resíduos sólidos junto às margens (Figura 6).

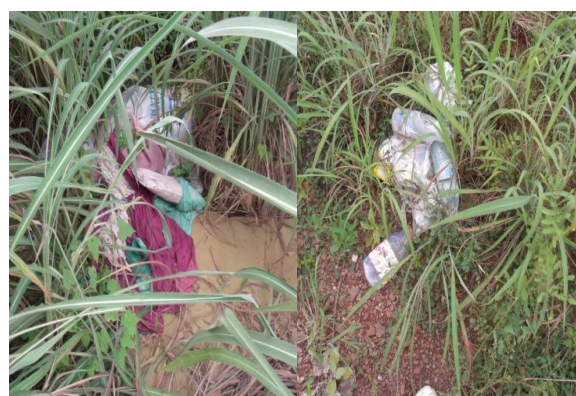
Figura 6. Córrego Brejo Comprido: presença de resíduos sólidos no ponto P1, fev.2013. Foto: Victor Garcia.

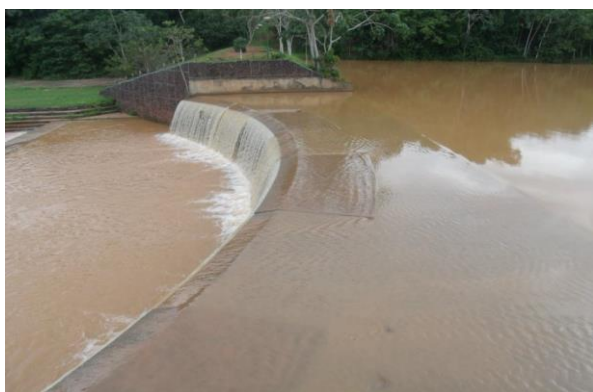
Figura 7. Córrego Brejo Comprido: área do lago no ponto P2, fev.2013. Foto: Victor Garcia.

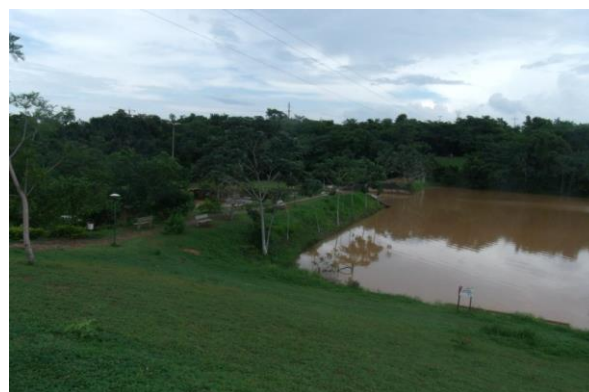
O ponto P2, no Parque Cesamar, recebeu o índice de qualidade ambiental razoável (média 11,8), apresentando maior variação na qualidade dos elementos físicos propostos no protocolo. Os valores relacionados à transparência da água (valor 5,8), substrato de fundo (valor 8,3), alteração do canal (valor 8,3) (Figura 7) e tipo de uso/ocupação das margens (valor 10,0) contribuíram para essa média baixa, devido às alterações realizadas no leito do córrego (canalização, barramento, pontes) e alteração da mata ciliar (Figura 8), sobretudo

na margem esquerda, onde se encontram as infraestruturas de lazer, a pista de corrida e as edificações de uso público, responsáveis pela retirada da mata ciliar. Apesar dessas intervenções, a implantação do Parque Cesamar favoreceu a estabilidade e proteção dos barrancos (valor 17,5), com poucas evidências de falhas nas margens e pequeno potencial de erosão. Ademais, proporcionou a preservação da fauna do local (valor 14,2), o que garantiu a sua classificação como situação boa neste atributo.

Figura 8. Córrego Brejo Comprido: retirada da mata ciliar na margem esquerda no ponto P2, fev.2013. Foto: Victor Garcia.

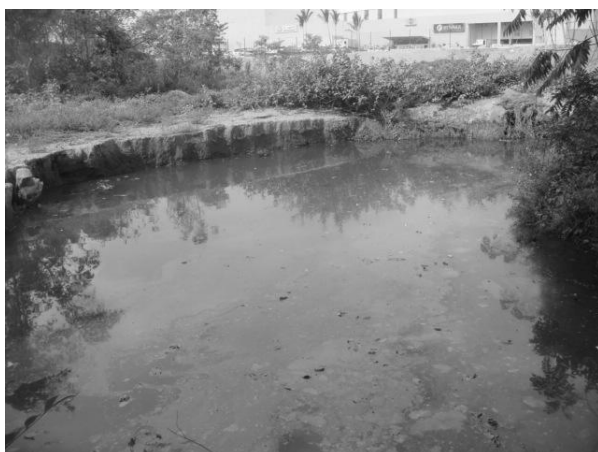
ponto P4 foi o trecho que apresentou os piores valores, obtendo média de 10,3 nos atributos avaliados, sendo classificado como situação razoável (Tabela 1). Esse ponto foi o que apresentou a pior qualidade dos elementos físicos propostos no protocolo, porque foram observados entulho de construção civil, trilhas e área de pastagem desativada em substituição à mata ciliar. Estes foram os principais fatores que contribuíram para os baixos valores referentes aos atributos transparência da água (valor 5,0), substrato de fundo (valor 5,0) estabilidade e proteção dos barrancos (valor 7,5), extensão da mata ciliar (valor 11,7), alteração do canal do córrego (valor 10,8), presença de fauna (valor 8,3) e depredação ambiental (valor 7,5). Nesse local, a construção do Capim Dourado Shopping (Figura 9), na margem direita, as obras de drenagem à montante, na margem esquerda (Figura 10), a construção de uma ponte, à montante, dentre outros fatores, contribuíram para as péssimas condições de integridade ambiental.

Figura 9. Córrego Brejo Comprido: degradação ambiental pela construção do Capim Dourado Shopping no ponto P4, 2010. Foto: Iraci C. Menezes.

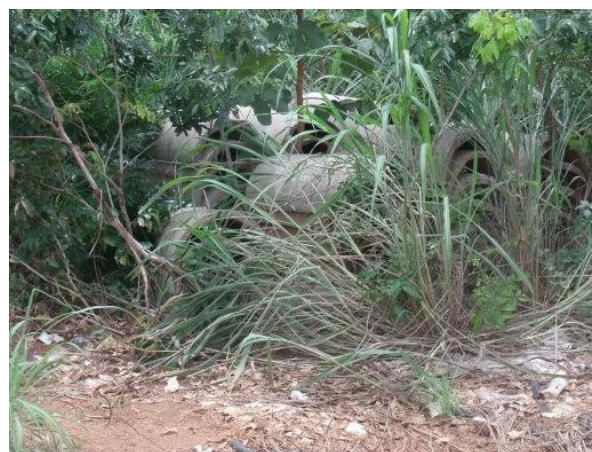
Figura 10. Córrego Brejo Comprido: presença de material da obra de drenagem no ponto P4, fev.2013. Foto: Victor Garcia.
