SUSTENTABILIDADE EM FOCO: IMPACTOS AMBIENTAIS DECORRENTES DA INEXISTÊNCIA DE PLANEJAMENTO URBANO NA IMPLANTAÇÃO DE CEMITÉRIOS

FOCUSING ON SUSTAINABILITY: ENVIRONMENTAL IMPACTS CAUSED BY THE INEXISTENCE OF URBAN PLANNING FOR THE IMPLEMENTATION OF CEMETERIES

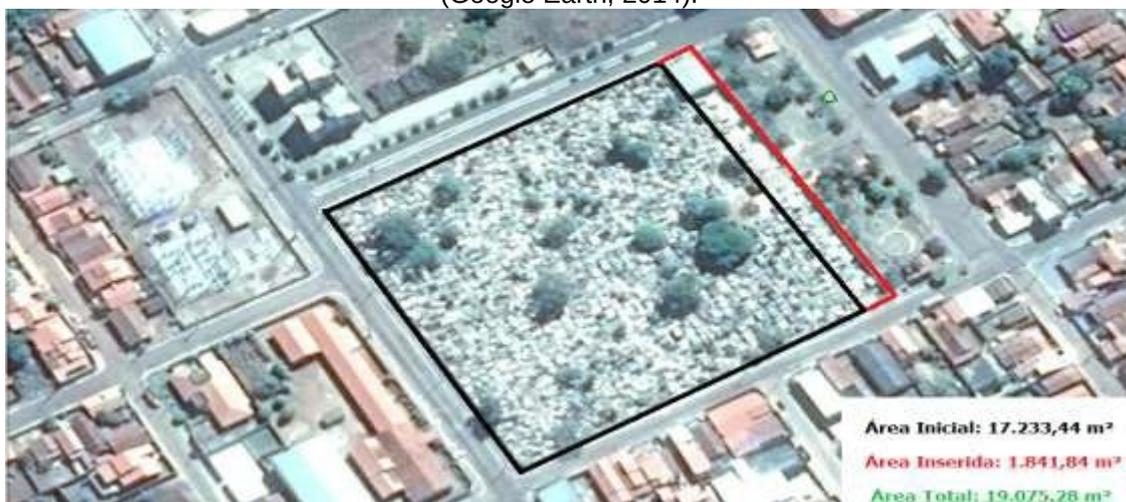
ampliação objetivava englobar a rua que dividia o cemitério de uma praça pública, conferindo ao local um total a mais de 1.841,84 m² de área física (Figura 2). Para esta nova área, vem sendo aplicada a metodologia de sepultamentos verticais.

Figura 2: O quadrado maior, a área inicial do empreendimento entre os anos de 1963 e 2013. O retângulo, a área englobada a partir de 2014. Hoje o local conta com 19.753,13 m² (Google Earth, 2014).

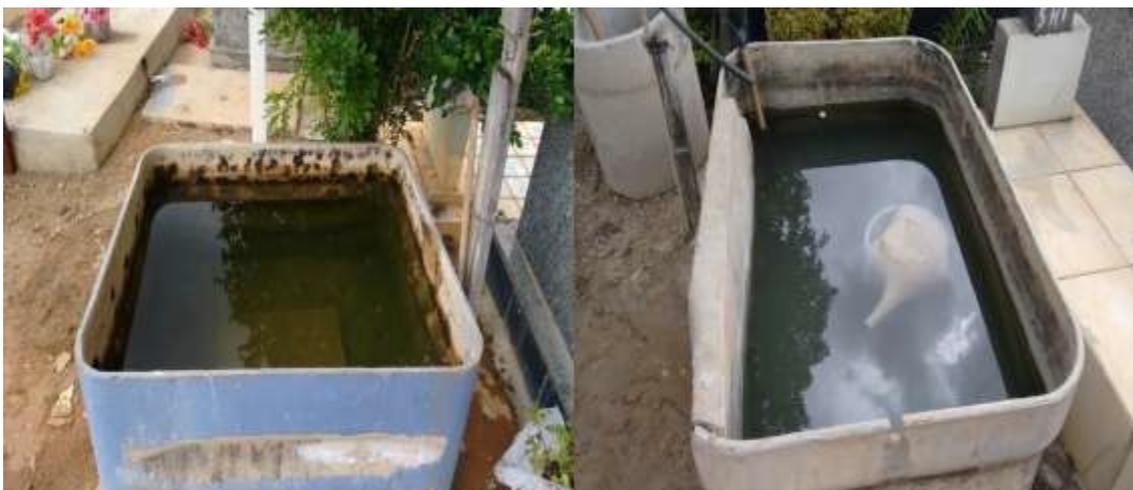
A manutenção do empreendimento é feita de forma precária, sem condições adequadas de higiene e ausência de equipamentos de proteção individual – EPIs. A disponibilidade hídrica no local provém de caixas d'água sem qualquer limpeza, conferindo à água excesso de lodo e focos do mosquito *Aedes aegypti* (Figura 3 – A e B).

Figura 3: (A) Caixa d'água com focos de mosquito *Aedes Aegypti*. (B) Caixa d'água com excesso de lodo e focos do mesmo mosquito. (Cemitério em área urbana, Tocantins, imagens dos autores).

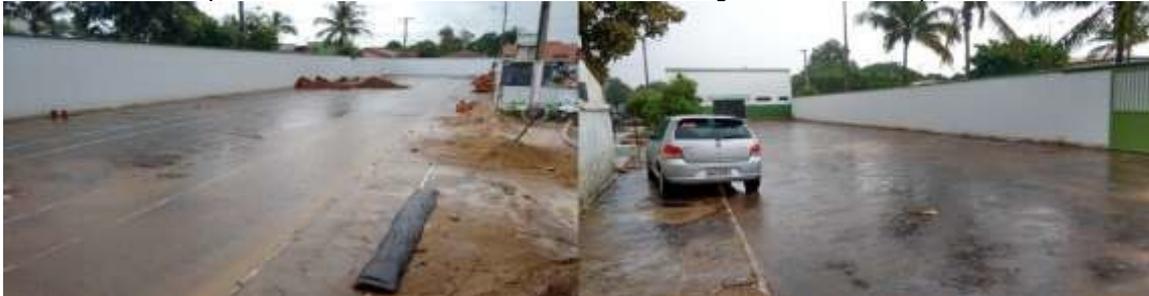
A parte nova integrada ao empreendimento apresenta melhores aspectos visuais, por ter sido submetida à reformas e adaptações (Figura 4 – A e B). Entretanto, notou-se a presença de lixo doméstico e resíduos plásticos deixados pelos visitantes no local.

Figura 4: (A) Parte esquerda da nova área do empreendimento, que anteriormente era uma rua divisória entre a praça pública e o cemitério. (B) Parte direita do mesmo empreendimento. (Cemitério em área urbana, Tocantins, imagens dos autores).

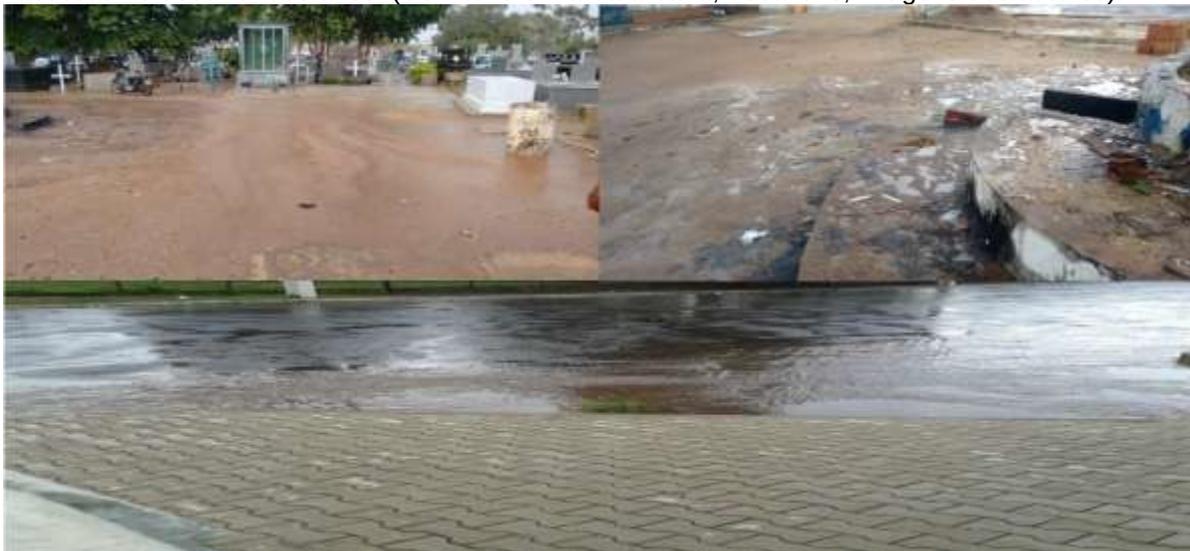
Além disso, com a chuva ocorrida no dia da visita em campo, foi possível verificar acumulação de água e intensa movimentação de massa de solo. Toda a água que escoava ia diretamente para via pública, carregando consigo todo o solo de dentro para fora. Observou-se também que existem partes do cemitério com o solo totalmente impermeável pela cera das velas acendidas em dias de visitação pública (Figura 5 – A, B e C).

Figura 5: (A) Sentido em que a água da chuva escoar superficialmente, mostrando uma tendência da topografia do terreno. (B) Água pluvial escoada de dentro do empreendimento indo diretamente para via pública. (C) Solo em volta da cruz localizada na entrada do cemitério totalmente impermeabilizado pela ação de solidificação dos resíduos de velas que foram acessas no decorrer dos anos. (Cemitério em área urbana, Tocantins, imagens dos autores).

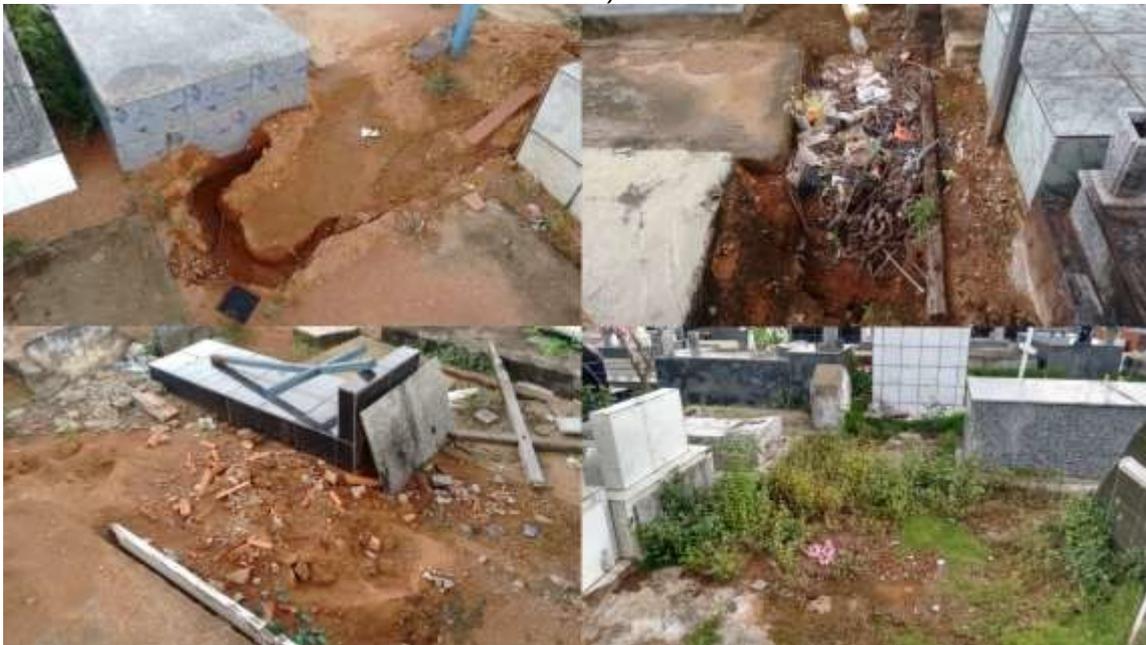
A parte antiga do cemitério apresenta péssimos aspectos visuais, na qual foram observados o acúmulo de resíduos sólidos domésticos, resto de material de limpeza, excesso de resíduos de construção às vezes até mesmo deixados sobre as sepulturas, além de erosões e exposição da área interna dos lóculos. A limpeza do empreendimento é precária, encontrando-se assim espécies vegetais invasoras entre as sepulturas, algumas delas totalmente encobertas, dificultando a visualização e identificação da lápide (Figura 6 – A, B, C e D).

Figura 6: (A) Cova disposta entre outras quatro covas, com estrutura em afundamento e erosão, deixando à mostra parte mais internas. (B) Cova disposta no corredor de outras quatro covas, com erosão e acúmulo de resíduos sólidos. (C) Resíduos construtivos despejados sobre as sepulturas, recoberta ainda com solo escavado. (D) Excesso de vegetação invasora pela falta de limpeza ao redor das covas. (Cemitério em área urbana, Tocantins, imagens dos autores).
